Tárgy: Felújítási igények

A Hajdúszoboszlói Egyesített Óvoda intézmény felújítási igénye tagóvodánként a következő:

**SZAKÉRTŐI VÉLEMÉNY**

4200 Hajdúszoboszló, Arany János u. 8. sz. alatti  
Aranykapu óvoda udvarán álló garázs tartószerkezeteinek állékonyságáról.

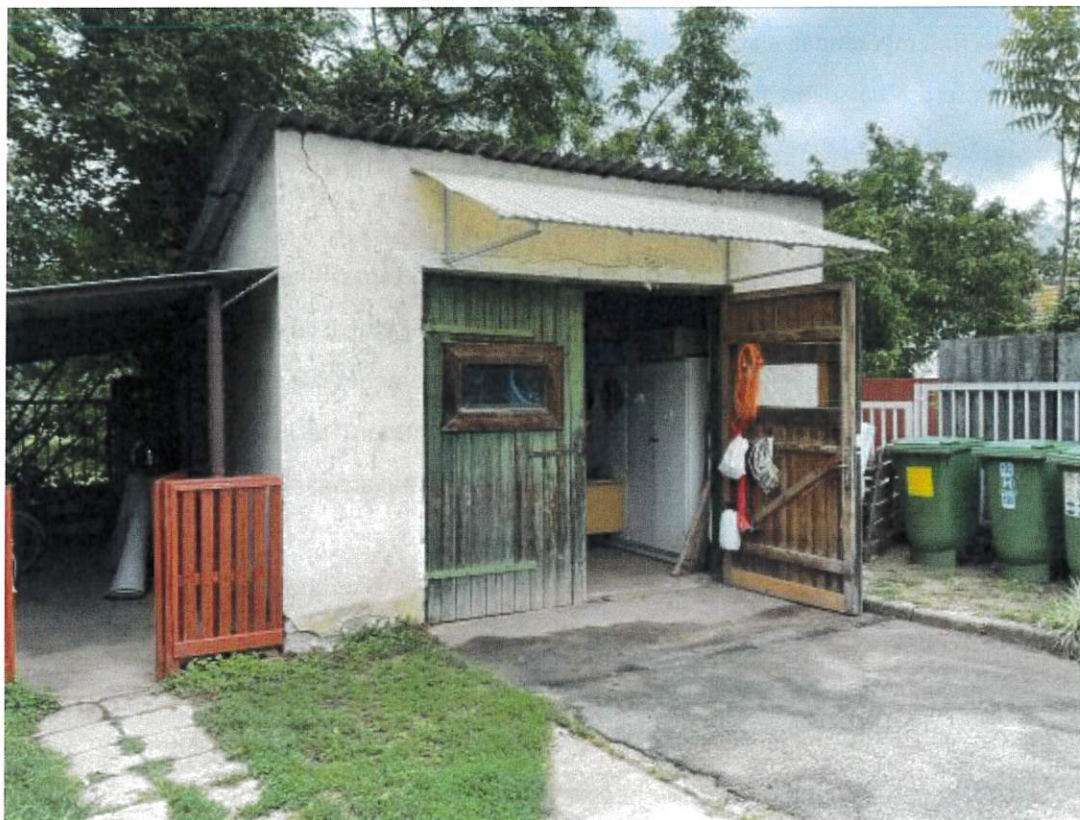
- A bejárati áthidaló felett vízszintes repedés látható, amely a gerenda lehajlása miatt alakult ki. Ugyanitt a nyílás bal oldalán fölfelé emelkedő ferde repedés látható a homlokzaton (lásd 1. sz. melléklet 1-2. kép). A repedések a fal teljes keresztmetszetén áthaladnak.

A falakon látható repedések a földemgerendák pontszerű terhelése miatt jelentek meg, méretüket az alapozás süllyedése tovább fokozott, és tágasságuk a vasbeton koszorú hiánya miatt nőhet több centiméteresre.

1 . kép – A garázs bejárata feletti vízszintes és ferde repedések.

Amennyiben az épületet jelenlegi formájában kívánják megtartani, mindenképpen szükséges a falszerkezetek megerősítése és a tetőszerkezet átalakítása. A falak tetején vasbeton koszorút kell készíteni, és újjá kell építeni a tetőszerkezetet. A jelenlegi építménymagasság megtartása mellett a falazat felső szakaszának visszabontása is szükséges lehet. Emellett a falak repedéseit falvarrásos technológiával javítani kell, végül a külső és belső vakolatot is fel kell újítani.

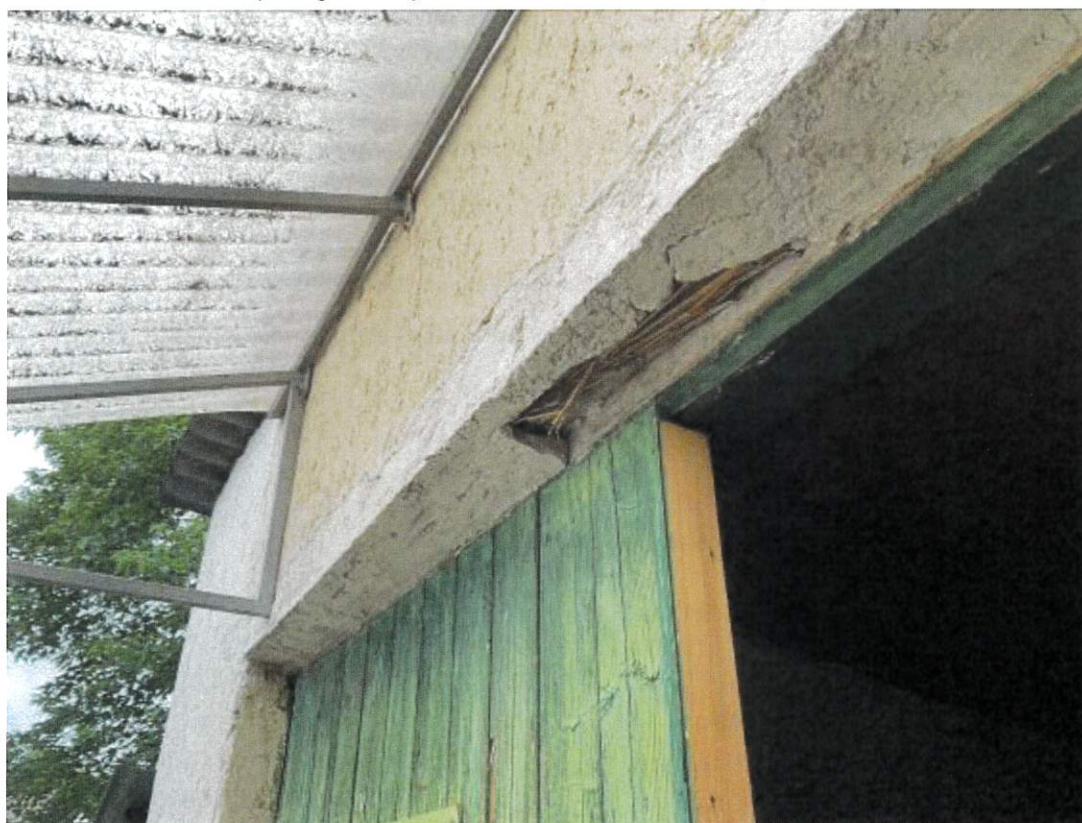
2 . kép – A bejárat feletti fa gerenda alsó oldaláról levált a vakolat.

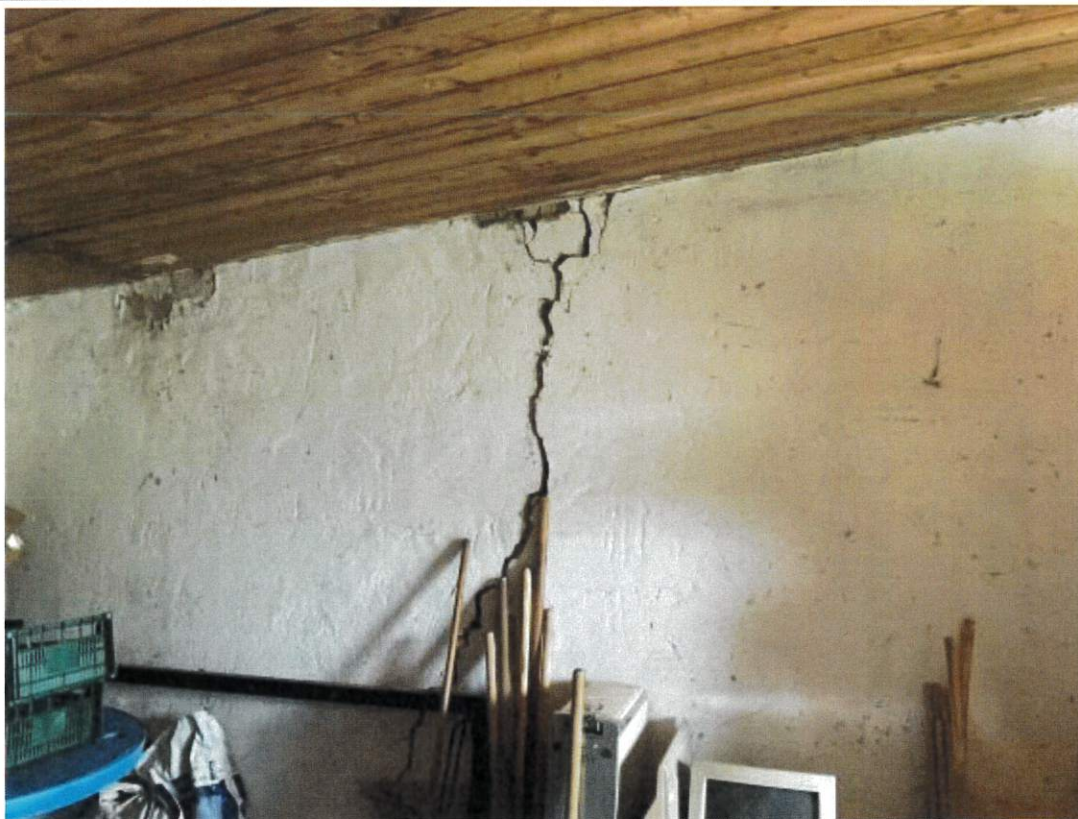
- Mindkét hosszfal közepén 1-1 nagyobb függőleges repedés volt látható (lásd 1. sz. melléklet 3-4. kép), melyek tágassága ~2 cm. A repedéseken át ki lehet látni az épületből.
- A földemgerendák alatt függőleges repedések jelentek meg (lásd 1. sz. melléklet 5. kép).
- A tető a hátsókert felé lejt, a végén ereszcatornával, de az ejtőcsatorna hiányzik, így a csapadékvíz közvetlenül az épület tövére folyik (lásd 1. sz. melléklet 6. kép).

3 . kép – Délkeleti oldalfal belső oldalának közepén látható függőleges repedés

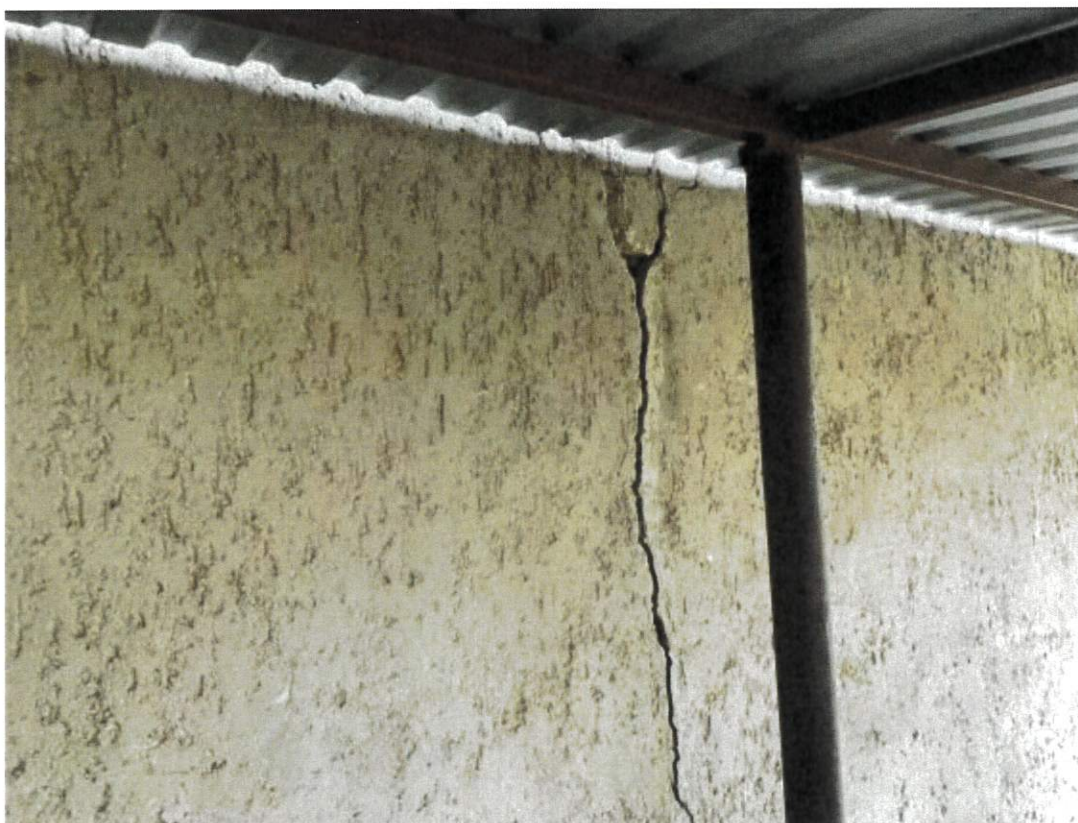
4 . kép – Északnyugati oldalfal külső oldalának közepén látható függőleges repedés

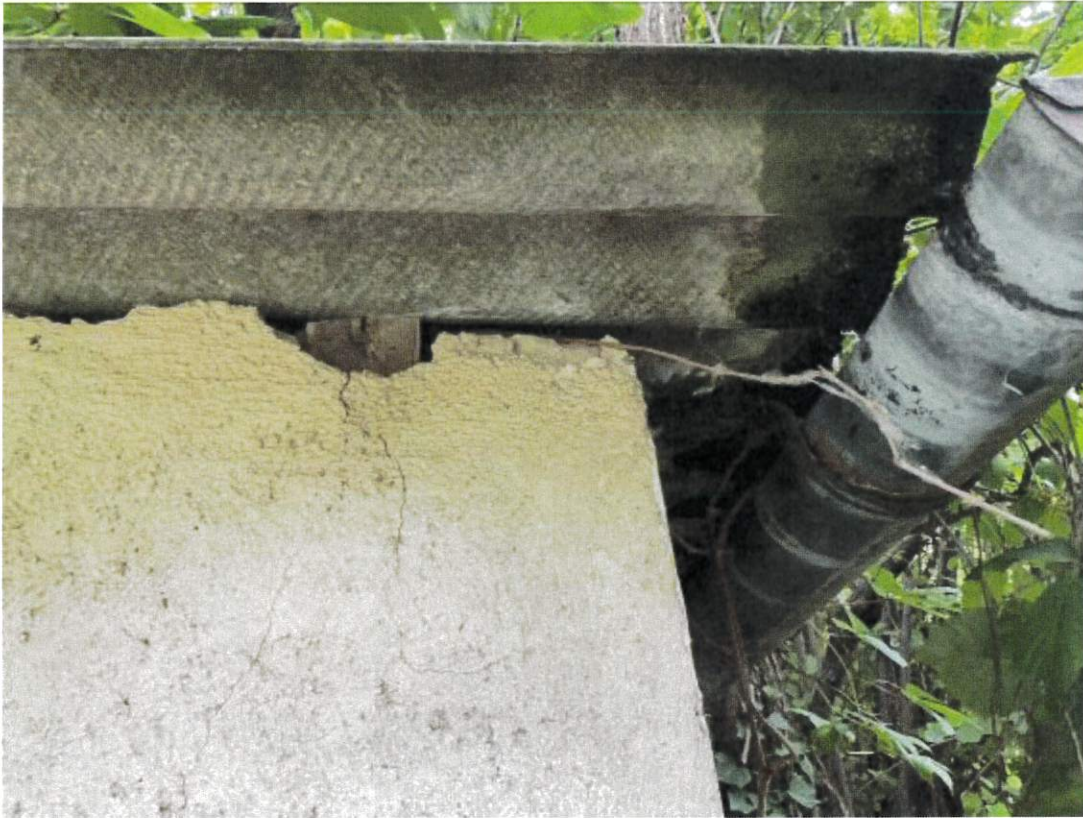
5. kép – függőleges repedés a földemgerenda alatt.

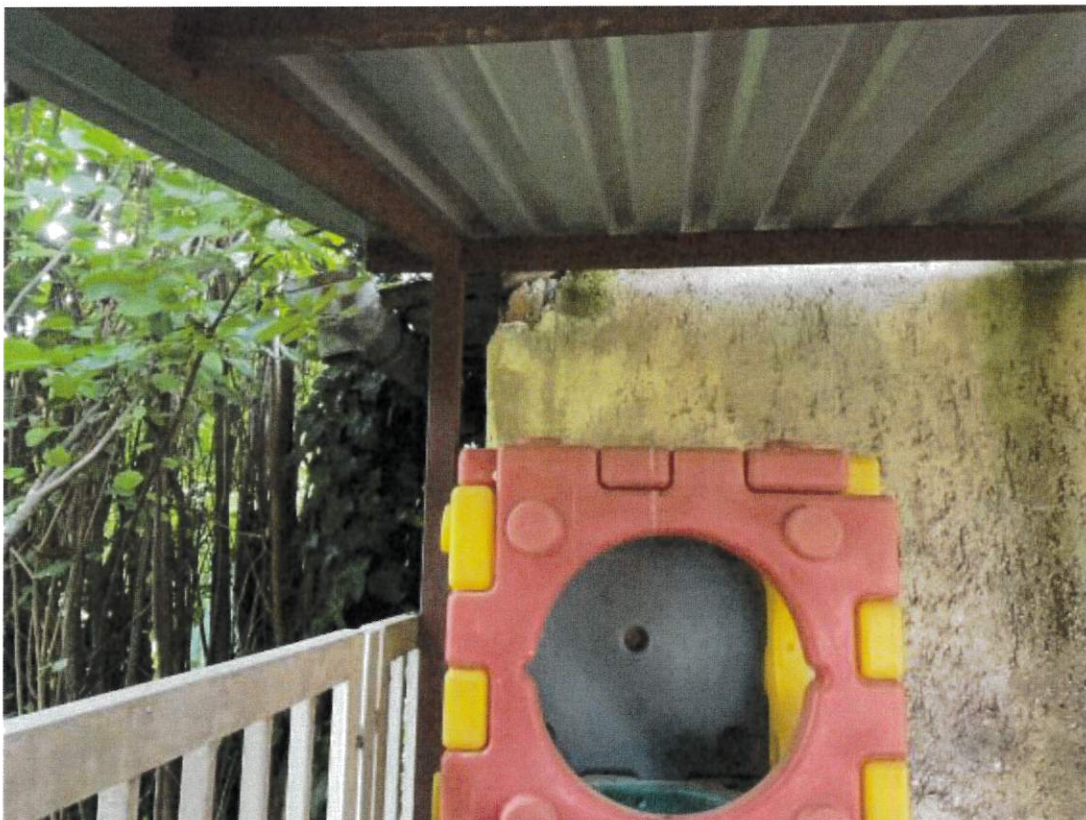
6 . kép – Nincs megfelelő vízelvezetés, az ereszcsonorna a fal tövére engedi a csapadékot.

Az épület tartóssága érdekében ki kell javítani a tető vízelvezetését, új ereszcatornát kell építeni, és a víz elvezetését, szikkasztását az épülettől távolabb kell megoldani.

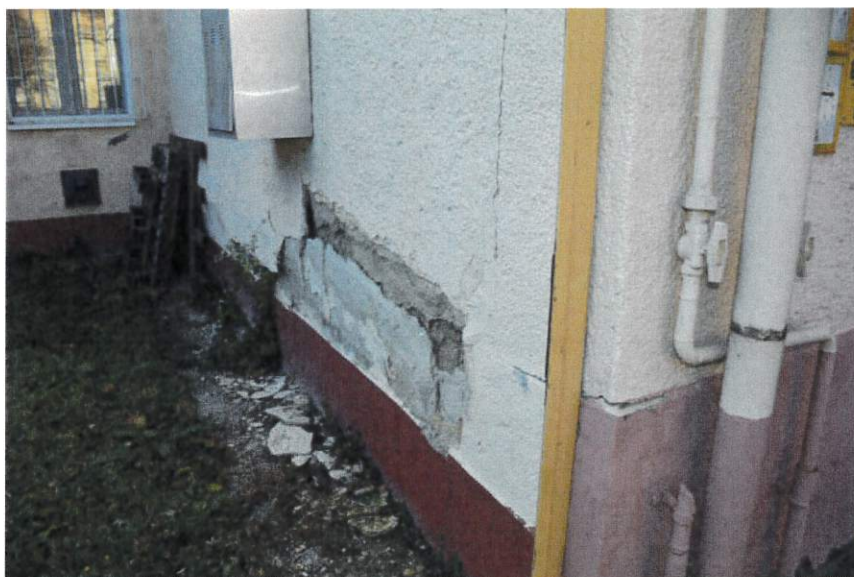
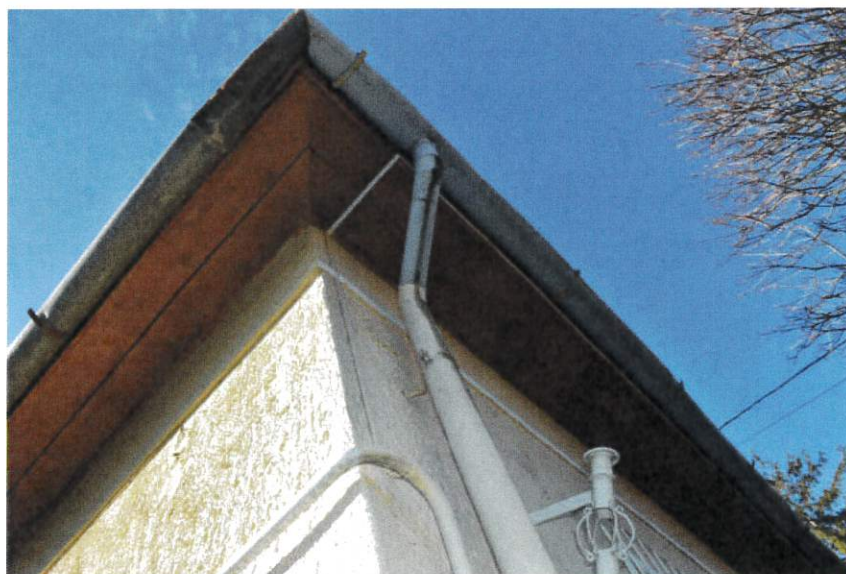
A Bocskai u. 21. számú épület külső fala

1. A Bocskai utca 21. számú épület esővízesatornája az épület bal oldalán elrozsdásodott, az egyik helyiség beázott, mivel innen befelé folyt az esővíz. A külső falon is leázás nyomai láthatók, itt kb. két négyzetméteren a külső vakolat is leomlott. A tető helyenként javítást igényel. A múzeum Bocskai u. 21. szám alatti épülete jelenleg műtárgyraktárként működik. Az épület régi palatetőzete nagyobb esőzések alkalmával időnként beázik. A beázások folyamatos kockázatot jelentenek értékes gyűjteményünk számára. A külső falon több helyen is felpúposodott, illetve leesett a vakolat a falról.

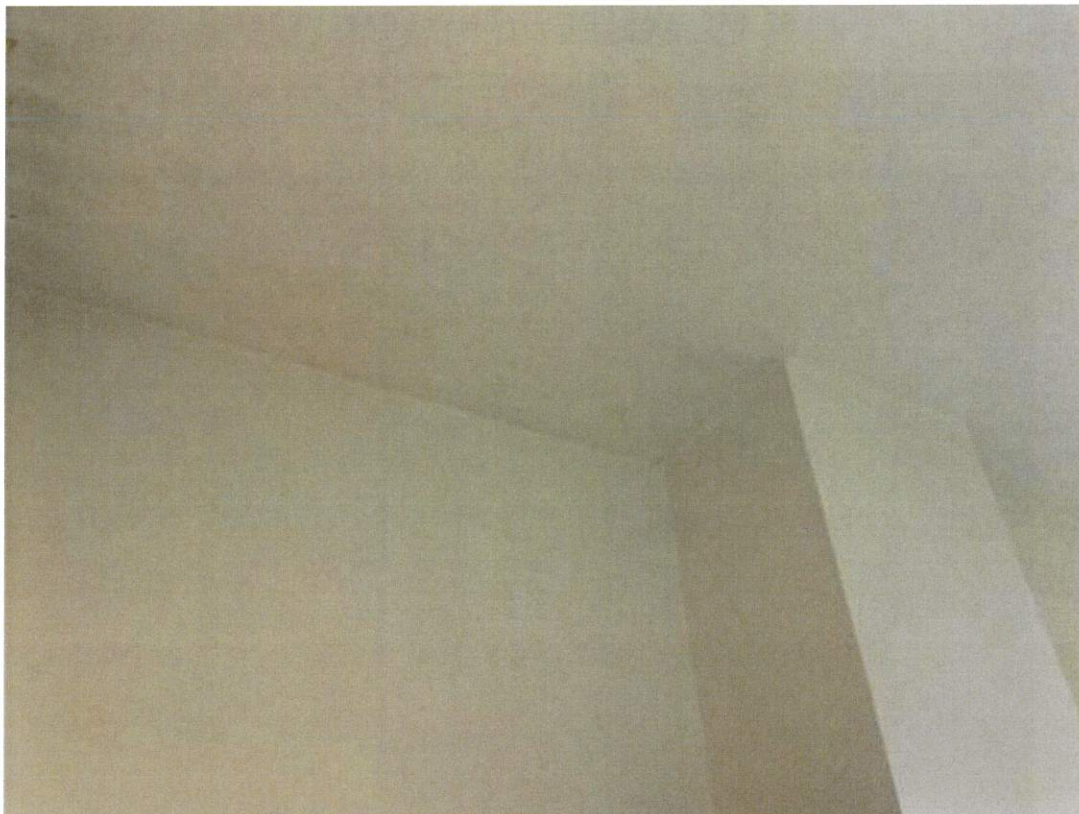
3 . kép – Leázásnyomok a szerkesztői iroda mennyezetén, az esővíz elvezető mellett.

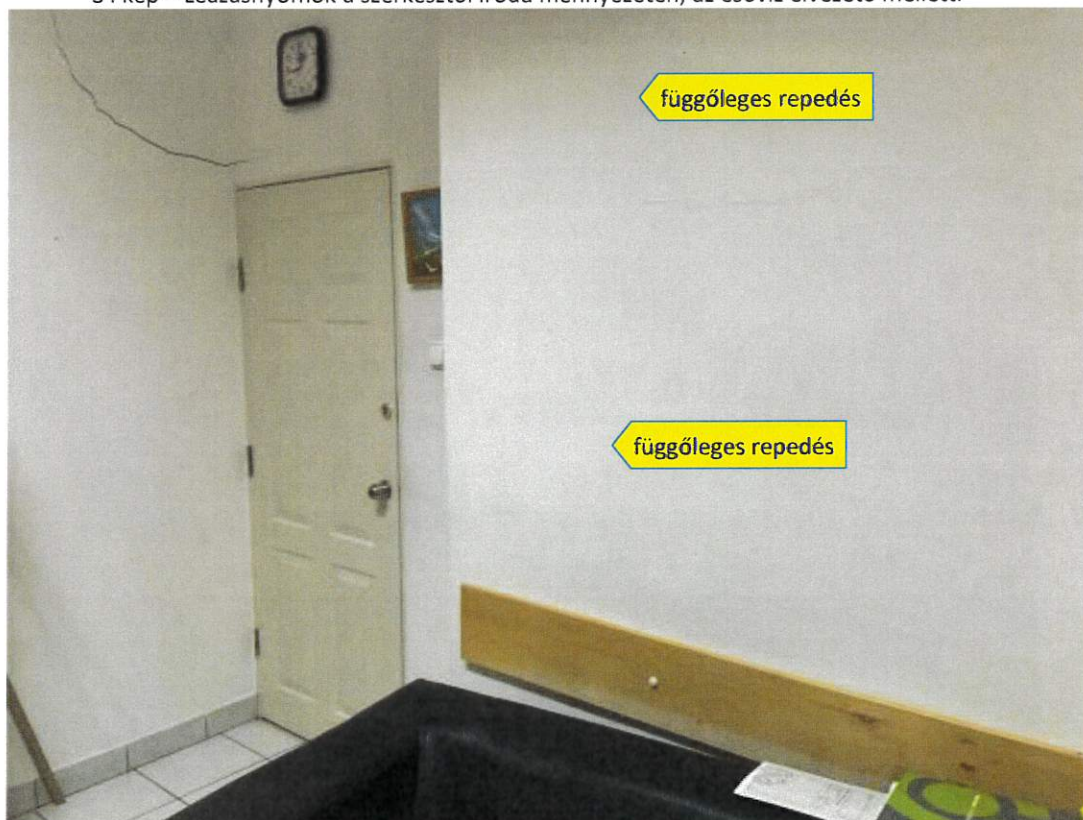
4 . kép – Repedések a szerkesztői szoba oldalfalain.

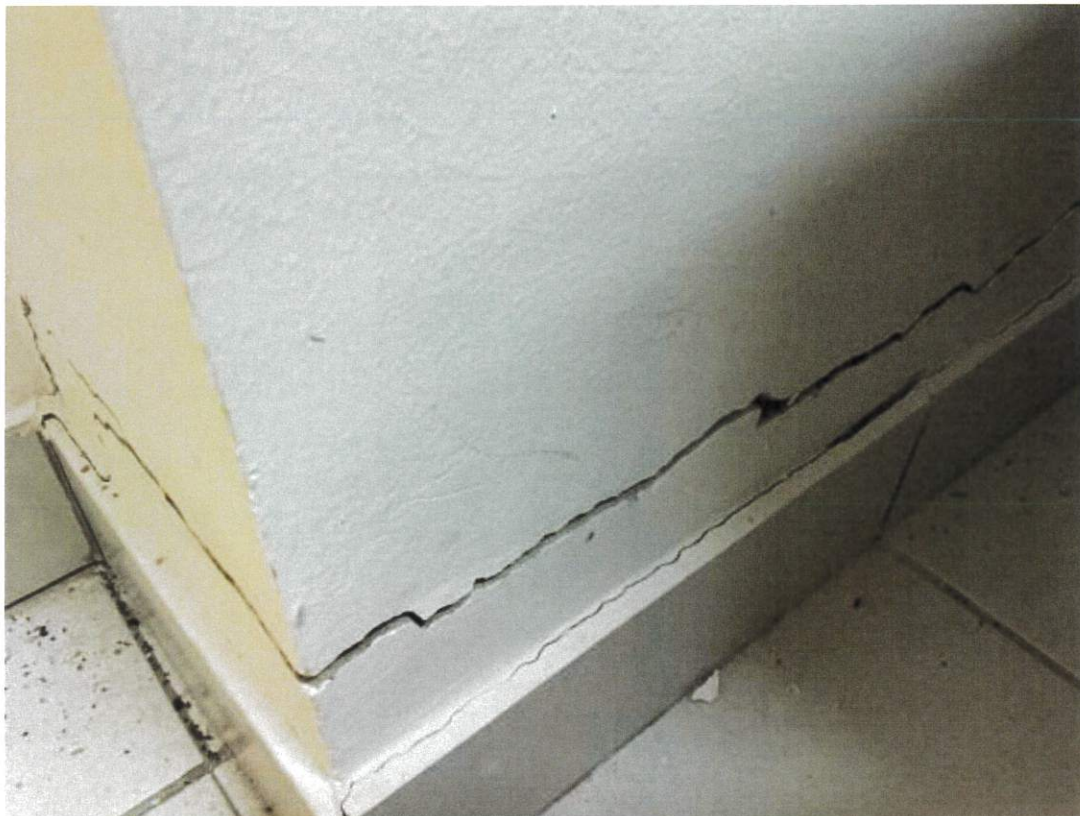
5. kép – Süllyedésre utaló vízszintes repedés a strang oldalfalán (szerkesztői iroda).

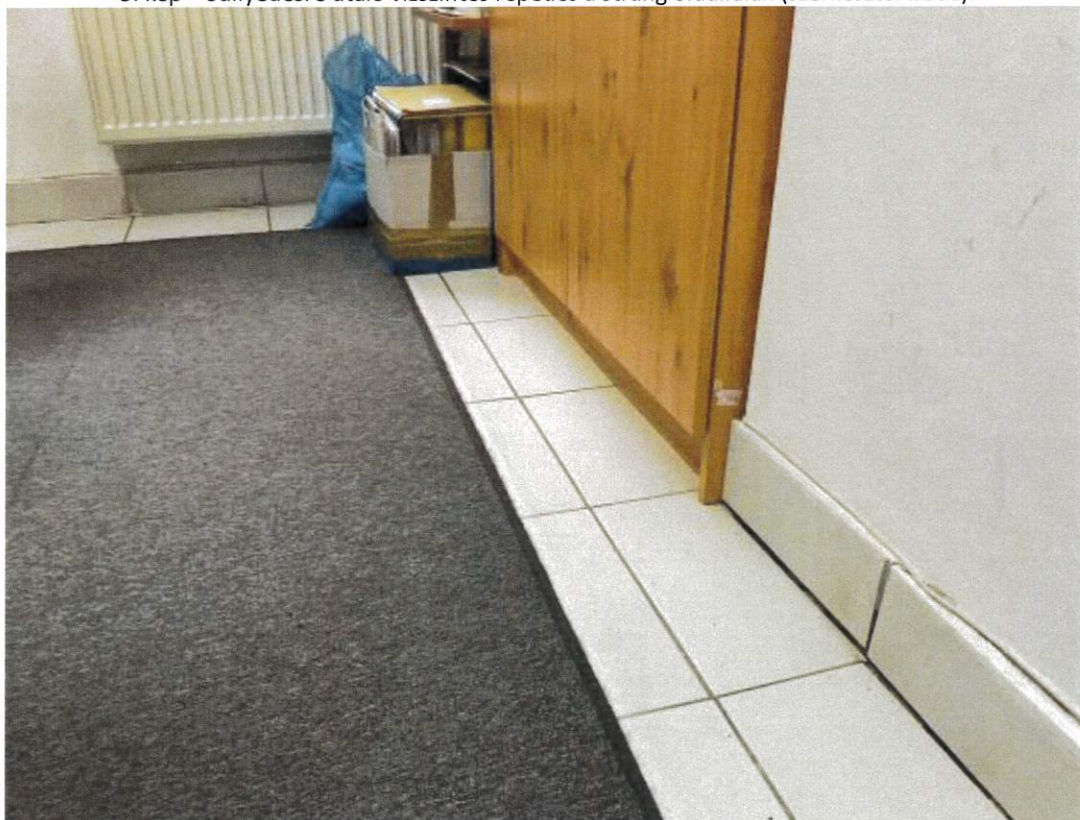
6 . kép – Süllyedésre utaló vízszintes repedés a strang oldalfalán (eltér).

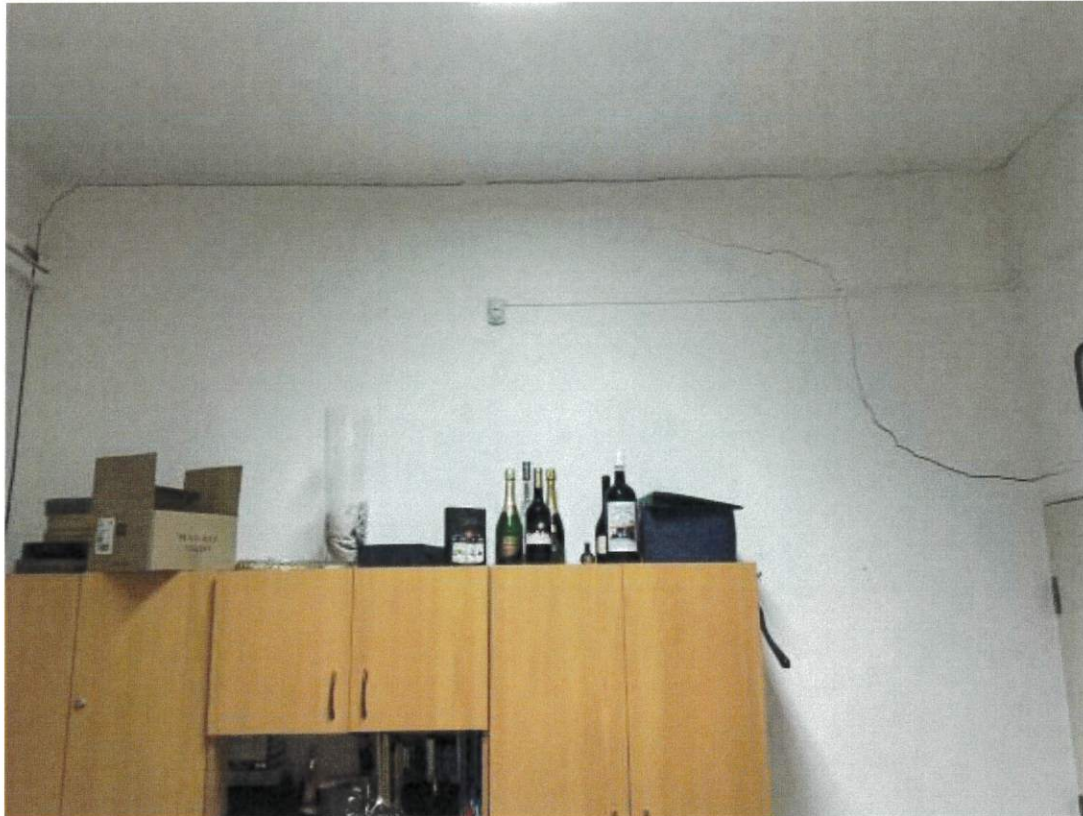
7. kép – Ferde repedés a szerkesztői szoba válaszfalán.

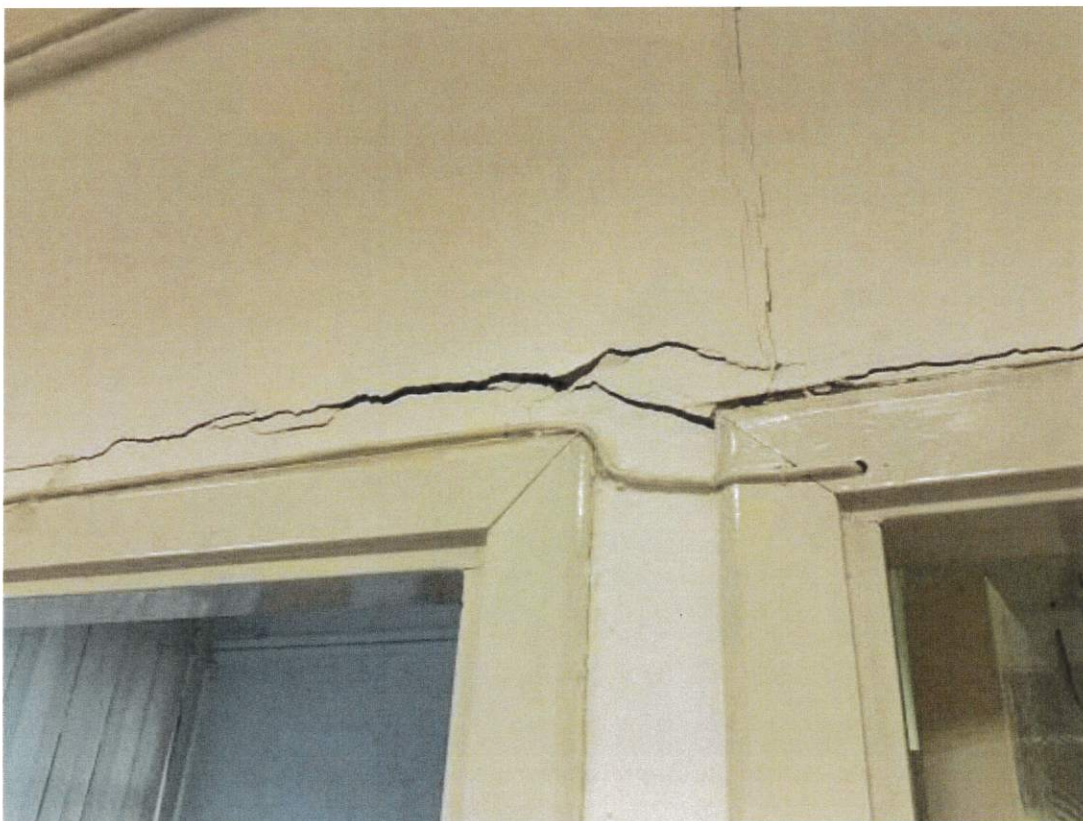
8. kép – Repedés az előtérben a szerkesztői szoba és a vezérlő között.

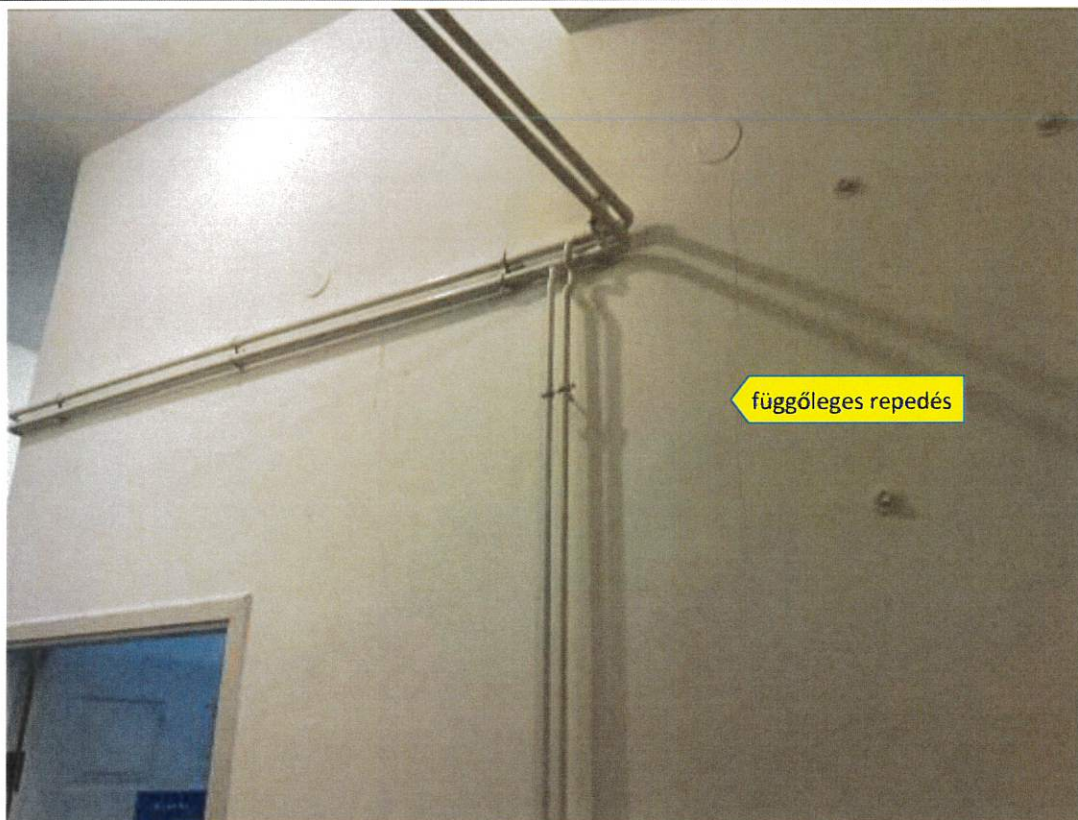
9. kép – Folyosó. Függőleges repedés a pillér és a csatlakozó válaszfal között.

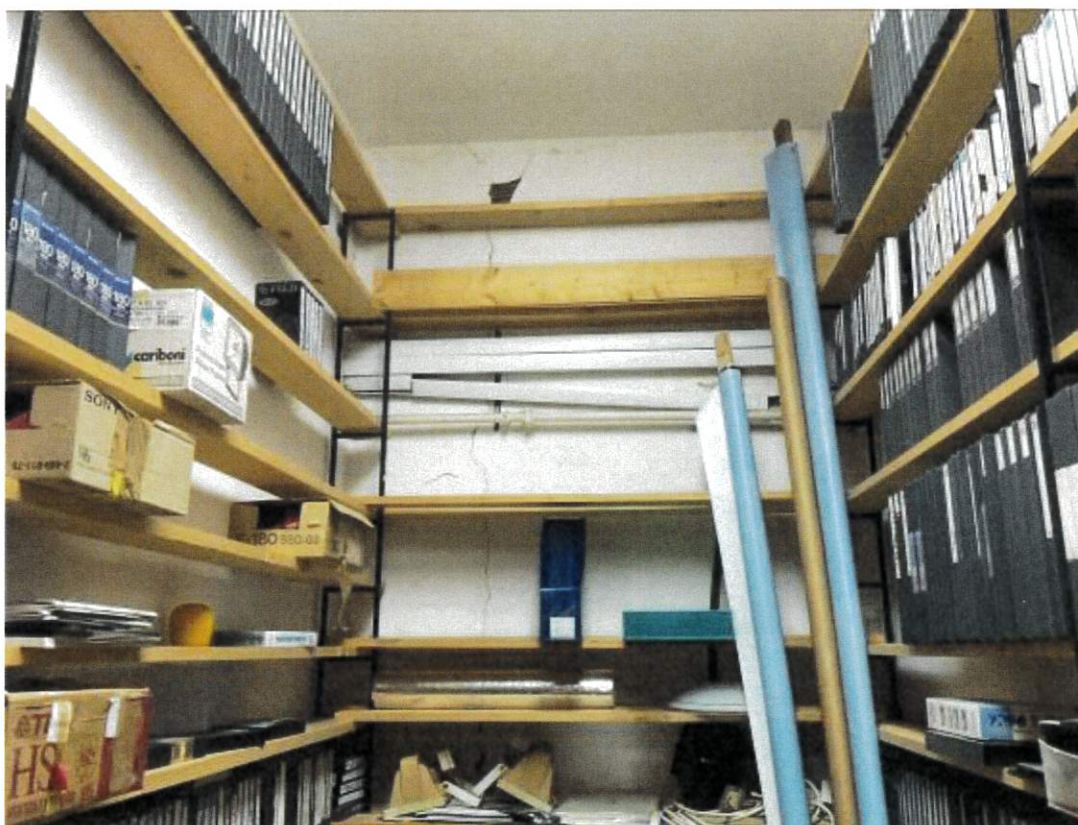
10. kép – Raktár. Függőleges repedés a pillér és a csatlakozó válaszfal között.
