## TÁJÉKOZTATÁS

### Önkormányzati tulajdonban lévő hidak felülvizgálatáról

#### **Kösely csatorna 31+210 km szelvényében lévő kerékpárút műtárgya:**

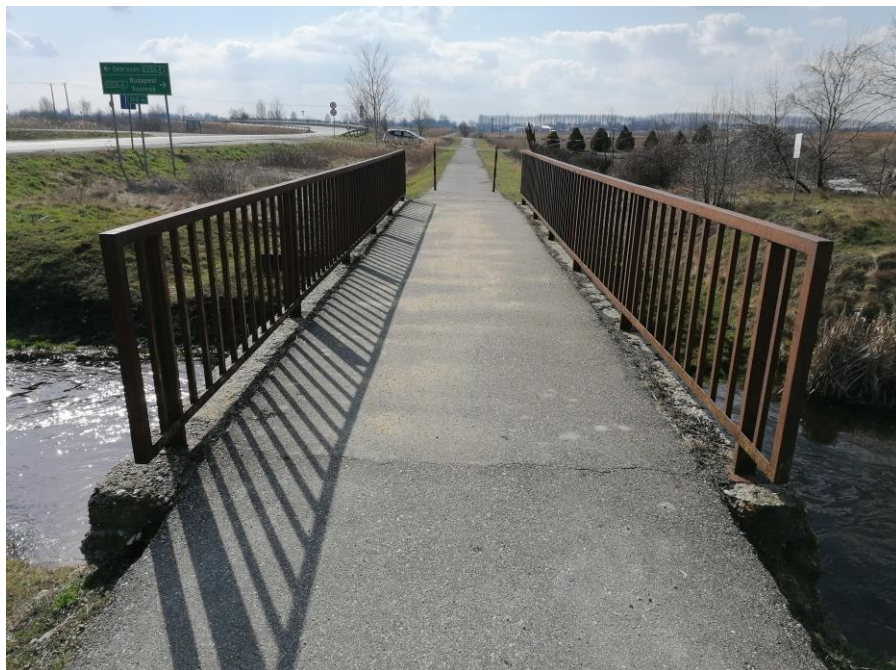
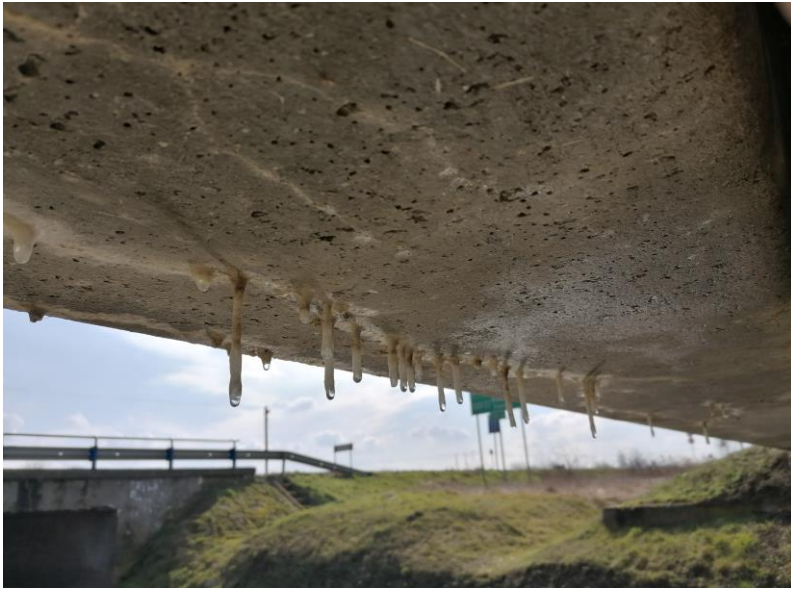
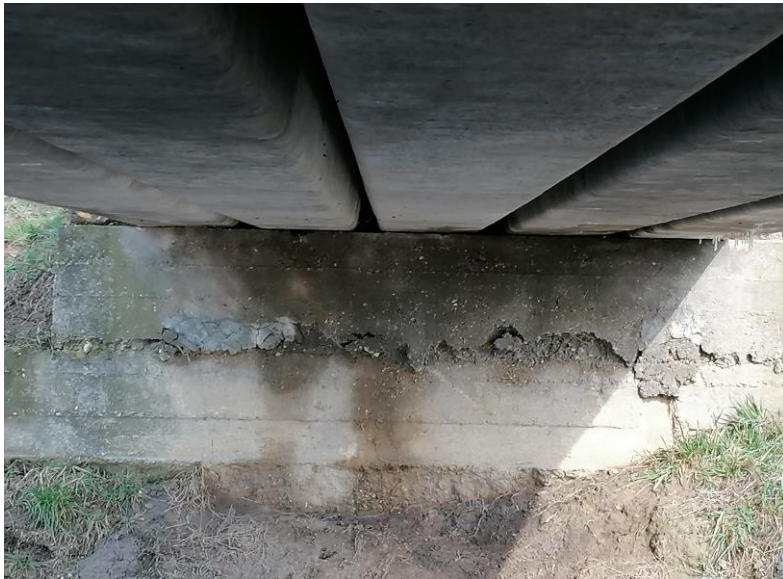
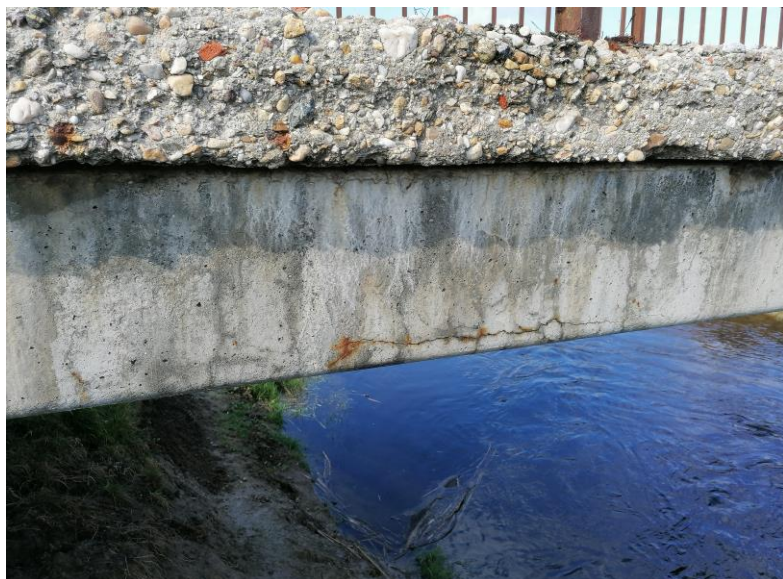
A kerékpáros híd felszerkezet kialakítása: UH előregyártott vasbeton gerenda, az „U” elem belső része a pályalemezzel együtt lett kibetonozva, mint együttdolgozó szerkezet. A kialakult vasbeton pályalemezt nem látták el szigeteléssel, ennek hatására a szerkezetbe bejutó víz kimossa a betonból az adalékot, mely a felületen cseppkő formájában jelenik meg. Az „U” elem felületén hosszirányú repedések keletkeztek, megindult a lágyvas

acélbetét korróziója. A hídon megjelenő hibák mennyisége és nagysága a lényegesen meghaladja a korosságához (33 év) illő természetes romlási folyamat által várható hiányosságokat.

Felújítás nélkül a várható élettartam 15 – 20 év. Minél hamarabb elvégzik a felújítást, annál inkább megközelíthető a tervezett élettartamig történő üzemben tartás. Elsődlegesen a pályalemez szigetelés hiánya miatt történt a vasbeton gerenda, és pályalemez felületen megjelenő repedés, bejutó víz a betonból kimossa az adalékot, mely a felületen megjelenik, az acélbetét korróziója.

A folyamat az idő múlásával gyorsul, ami azt jelenti, hogy egyre nagyobb cseppkő lesz látható, azaz növekszik a kimosott anyag mennyisége, gyorsul a betonacél korróziója.

Ezért javasoljuk a híd felújítását, és az alább felsorolt munkanemek elvégzését.

- Aszfalt burkolatbontás
- vasbeton pályalemez és szegély felületének tisztítása, felület kiegyenlítés, és új védő bevonat készítése
- új szigetelésekészítés a pályalemezen
- vasbeton gerendák felületének tisztítása, beton hiányok javítása, repedések injektálása, és felület védelem
- korlátok korrózióvédő bevonattal történő ellátása
- hídfők, szárnyfalak felületének javítása és védelme
- homlokrézsű-, és mederburkolat készítés
- Új aszfalt kopóréteg burkolatkészítés a hídon és a csatlakozó járda szakaszon

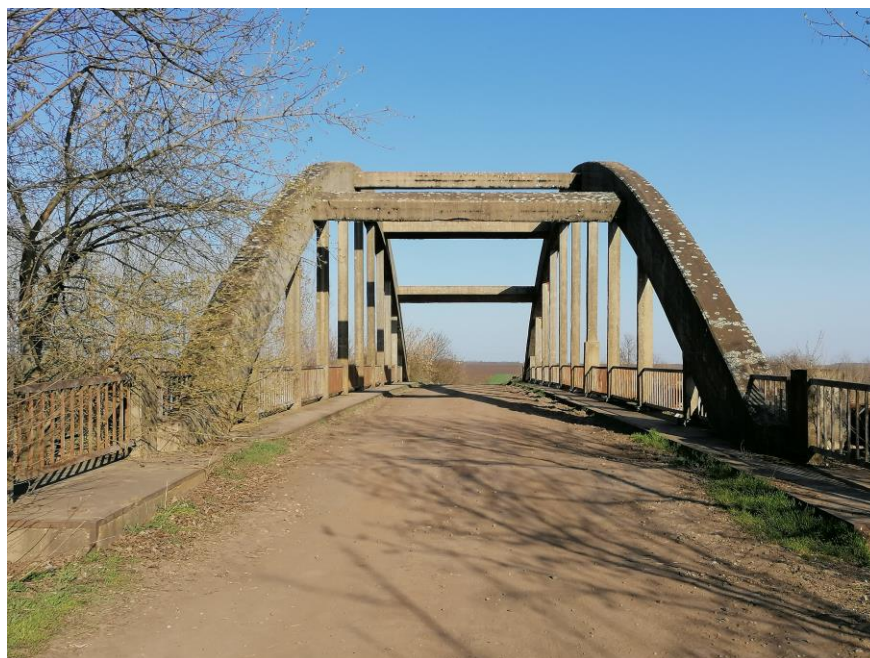
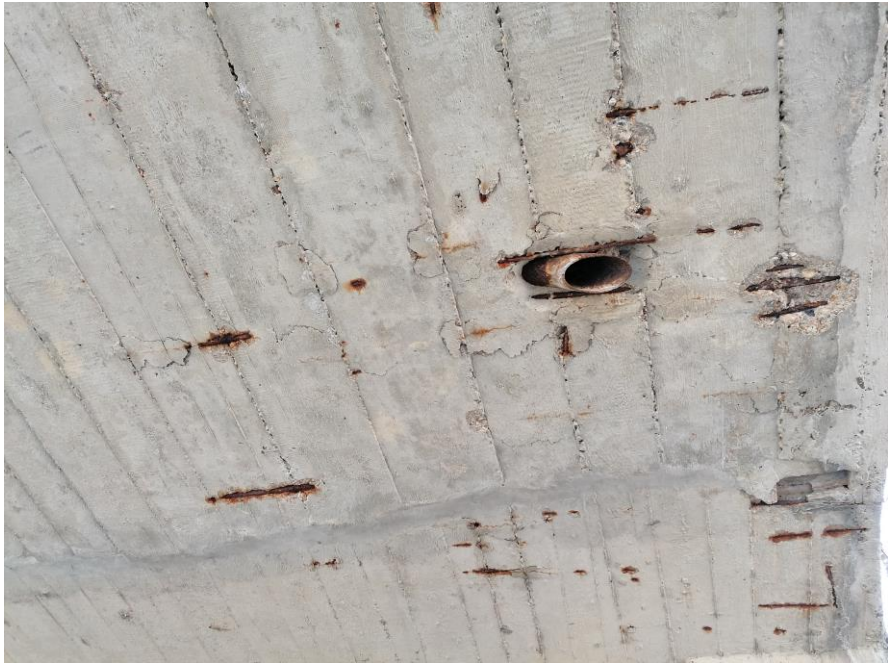
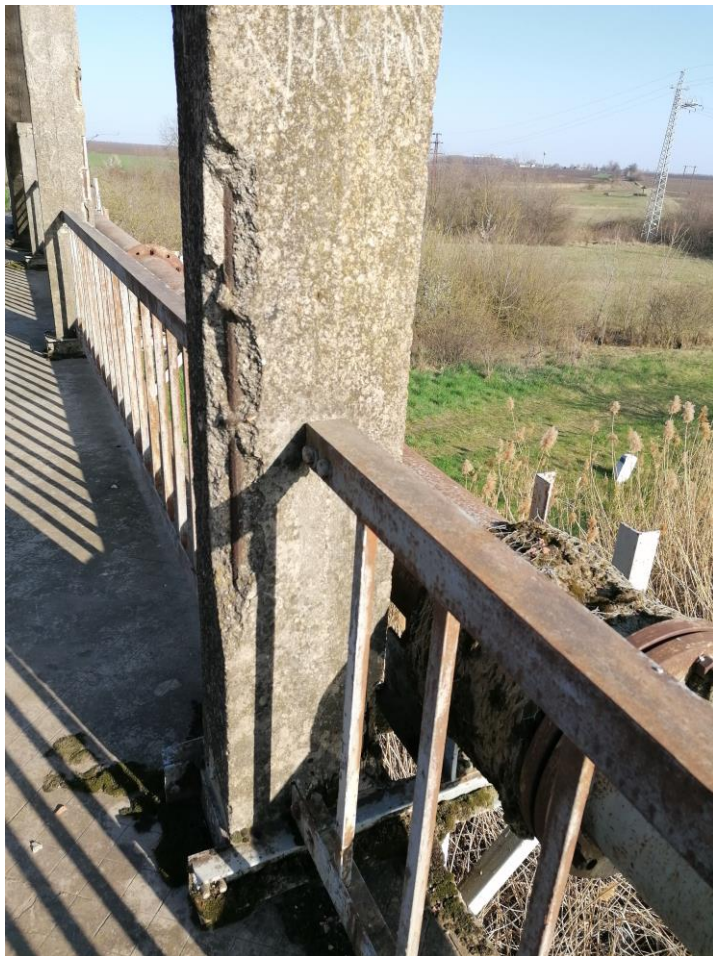
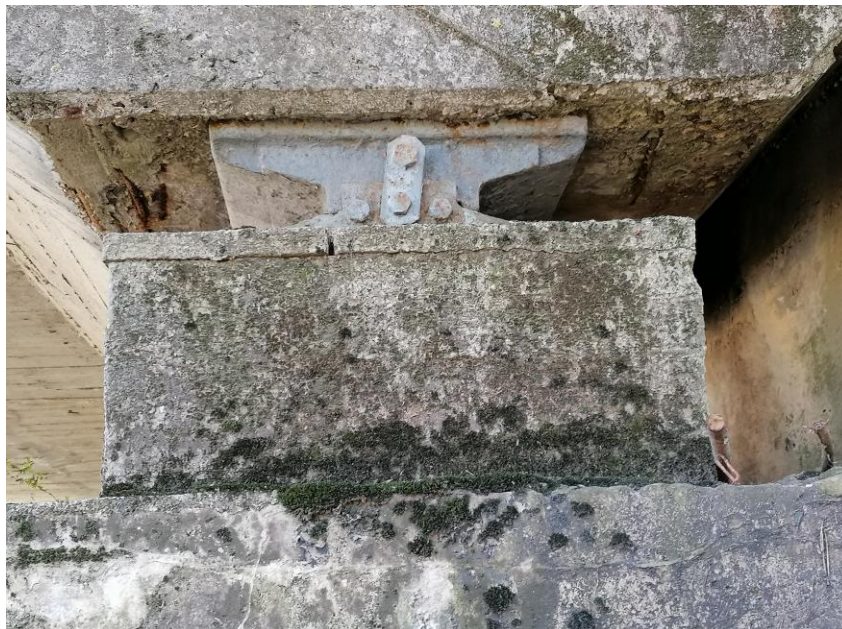
### **Keleti-főcsatorna 62+511 km szelvényében lévő közúti híd:**

A híd egynyílású, kétsuklós, vonókábeles (vonópályás), alsópályás vasbeton ívhíd. Keleti főcsatornán jelentős mennyiségben alkalmazták ezt a hídtypust. A közel 70 éves üzem bizonyítja ezen szerkezetek létjogosultságát. Nagyobb forgalmú hasonló hidakon (4. sz. főút, 33. sz. főút) ugyan végeztek beavatkozásokat, (megerősítéseket) mint keresztkötés és függesztő rudak vonatkozásában, de a szerkezet rendszerén nem változtattak. Ez a híd földutat vezet át a Keleti főcsatornán, így földút jellegéből adódóan sokkal kisebb a híd igénybevétele. A környezeti hatásoknak a kitettsége is sokkal kedvezőbb, mint akár a fentebb említett hidak vonatkozásában rendszeres sózást illetően.

A vizsgálat eredménye, és a szakértői jelentésben leírt hibák és hiányosságok alapján a híd megfelelő, a közúti forgalom lebonyolítására alkalmas állapotban van. A híd teherbírására, állékonyságára, kiható hiányosság, hiba nem került megállapításra.

Az ív, függesztő oszlopok, pályalemez felületén található hibák hosszú idő óta fennállnak (2010 éves vizsgálat során is megvoltak) melynek javítása, az acélbetétek védelme indokolt.

A vasbeton szerkezeten található betontakarás hiány, illetve acélbetét korrózió megelőzése céljából a felszerkezet felújítása, felületvédelem szükséges.

Felszerkezet vonatkozásában az élettartam növelése, vagy a tervezett 100 év élettartam elérése (túlélése) érdekében szükséges tervezni a felszerkezet teljes körű fenntartási munkáit, azaz az íves főtartó, függesztő oszlopok, pályalemez vasbeton felületének javítását. Javítás gyakorlatilag a beton hibák, letörések, vagy repedések környezetében a málló, hámló, leváló részek eltávolítása után a felületre került betonacél korróziótól történő tisztítása, felület passziválása, és új védőréteg kialakítását jelenti. Külön sóvédelmi bevonat alkalmazása indokolatlan.

A hídfők előtti mederrézsű burkolat helyreállítása indokolt a felújítás tervezése során.

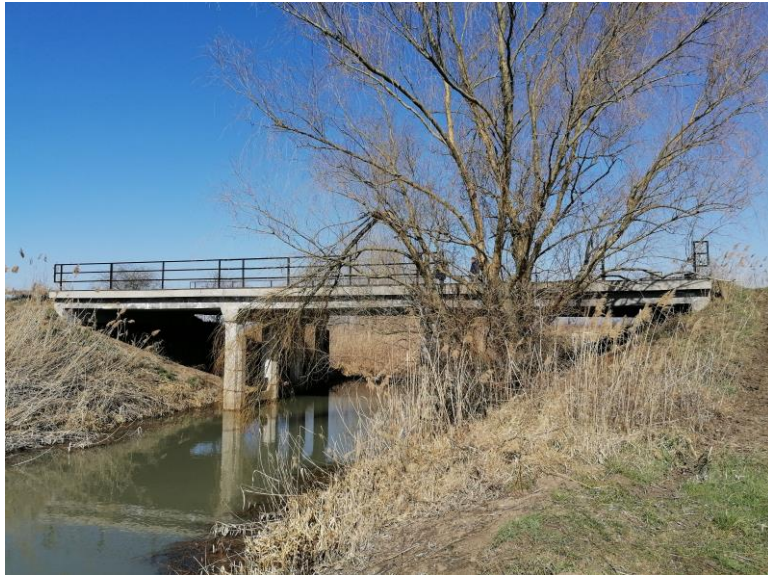
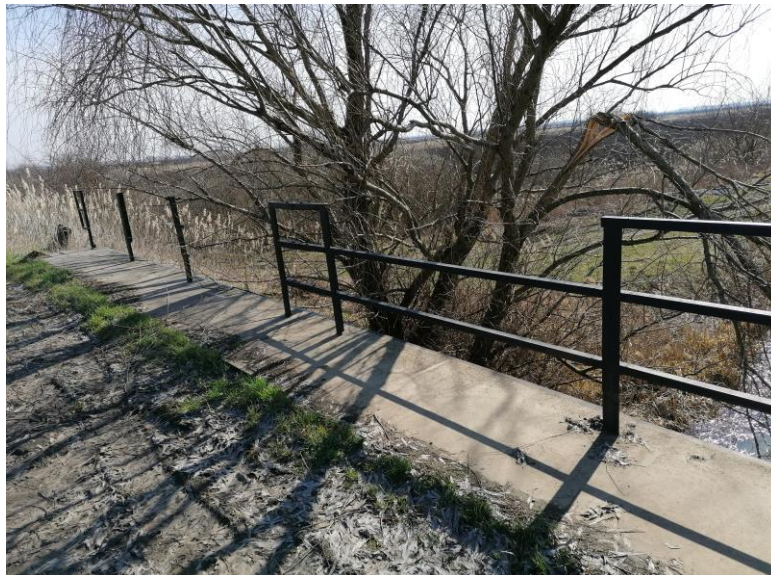
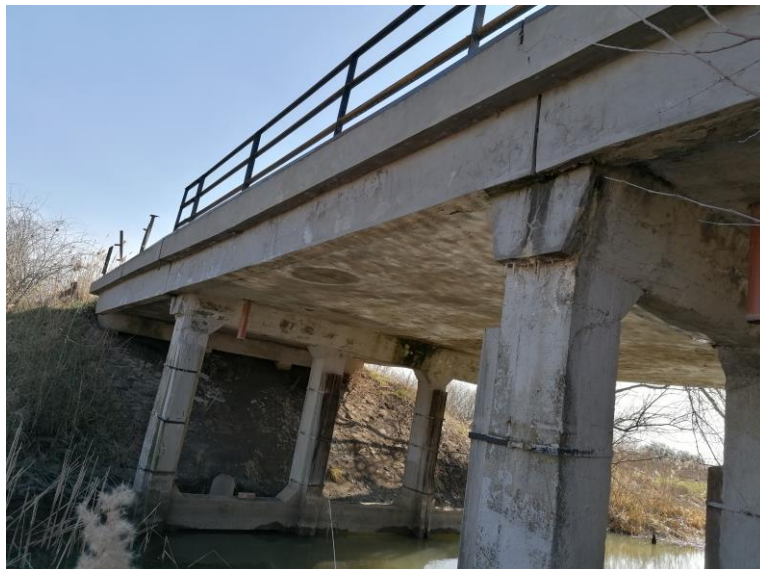
#### **K-VIII. öntözőcsatorna 4+550 km szelvényében lévő közúti híd:**

A híd háromnyílású, kéttámaszú tartók sorozatából álló monolit szegélybordás vasbetonlemez. A hídon 2010 évben végzett felújítási munka jól látható a 2010 évben végzett vizsgálati megállapításokhoz viszonyítva. A felszerkezet szigetelése szükséges, az híd – út közötti átmeneti részen úszólemez beépítésével. A szigetelés hiánya azt eredményezi, hogy a felszerkezetre hulló csapadék beszivárog a szerkezetbe, kimossa az adalékot, és a felszerkezet oldalán és alsó felületén lecsapódik, cseppkő képződik. A javító réteg több helyen elválk a szerkezeti betontól, mállik és le hull a felületről. A felszerkezet és a benne lévő betonacél védelmét csak a csapadékvíz szigeteléssel történő kizárása után lehet eredményesen megoldani.

A híd teherbírására, állékonyságára, és élettartamára kiható hiányosságok megszüntetését tervezni kell: a felszerkezet szigetelését, és a vasbeton felszerkezet javítását, a betonacél védelmét. Ezen beavatkozást tervezni szükséges elkövetkezendő 6 – 8 évben.

Teljes körű állagmegóvás érdekében a fentiekben leírt alapvető hiányosság megszüntetése mellett a teljes szerkezetre kiterjedően el kell végezni a fellelhető hibák megszüntetését.

- szigetelésekészítés a teljes felszerkezeten, úszólemezen
- felszerkezetek illesztési hézagainak vízzáró kiöntése
- úszólemez építés a hídfőkhöz csatlakoztatva pályacsatlakozás dinamikus átmenetének kialakítása érdekében
- új burkolatkészítés a hídon és a csatlakozó szakaszon, minimálisan az úszólemez hosszának megfelelően
- felszerkezet, alépítmény vasbeton felület védelme
- homlokrézszű burkolása
- vizsgárolépcső építés
- acél korlátok hiányzó elemeinek pótlása
