**Tárgy:** 2026. évi felújítási igények

## **I-es körzeti igények 2026**

SZAKÉRTŐI VÉLEMÉNY

4200 Hajdúszoboszló, Szilfákalja u 7. sz. alatti  
Városi Televízió épületén kialakult repedésekről

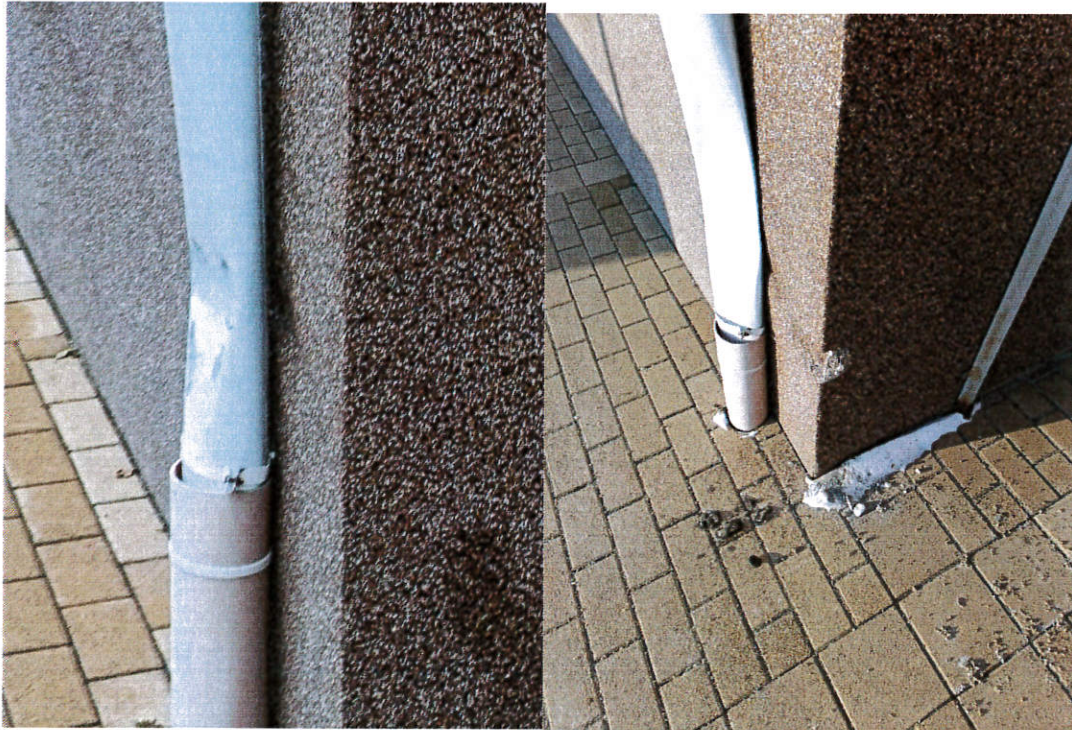
A leírtakon kívül azonban a székhely bölcsődéhez tartozó parkolónál kérnénk segítséget, a lámpaoszlop áthelyezésével, és akár a bejárat szélesebbé tételével. Sajnos rendszeresen előfordul, hogy ha sokan állnak a parkolóban, kifelé jövet nekitoltnak a lámpaoszlopnak vagy a bölcsőde épületének, megrongálva ezzel a csatornát, a falat.

Eddig csak a csatornát törték össze már kb. 5. alkalommal, amit mindig csináltatnunk kell, legutoljára már az épület fala is sérült. Segítséget kérünk ennek megoldásában.

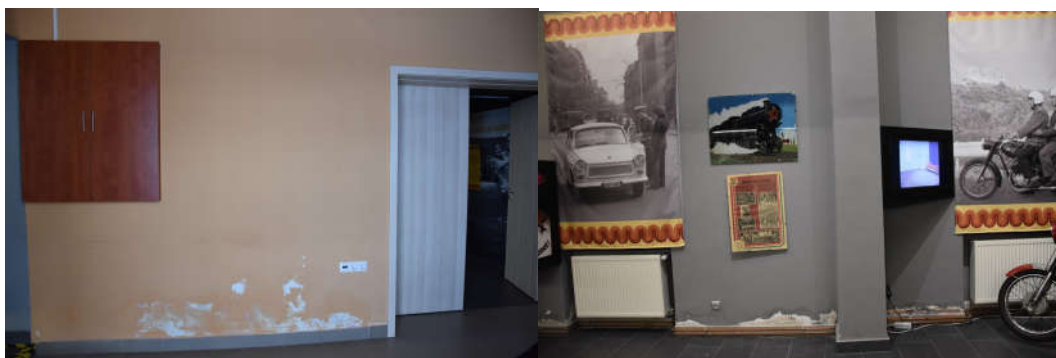
1. A Bocskai utca 21. számú épületben döntően alumínium elektromos vezetékek találhatók. Balesetmegelőzési, tűzvédelmi szempontból aktuálissá vált ezeknek a vezetékeknek a cseréje rézkábelekre.
2. A Bocskai utca 12. épület belterében, a vendégfogadó helyiségben és a retró kiállítás nagytermében a fal alsó részén 30-40 cm magasságig sókivirágzás látható. A salétromosodás miatt a fal alján a festékréteg kisebb-nagyobb összefüggő felületeken lepergett. Mivel a salétromos fal együtt jár a páratartalom megnövekedésével, ami kedvez a penészgombák megtelepedésének, egészségügyi és műtárgyvédelmi szempontból is szükséges a salétromosodás okának megszüntetése, majd az esztétikai helyreállítás.

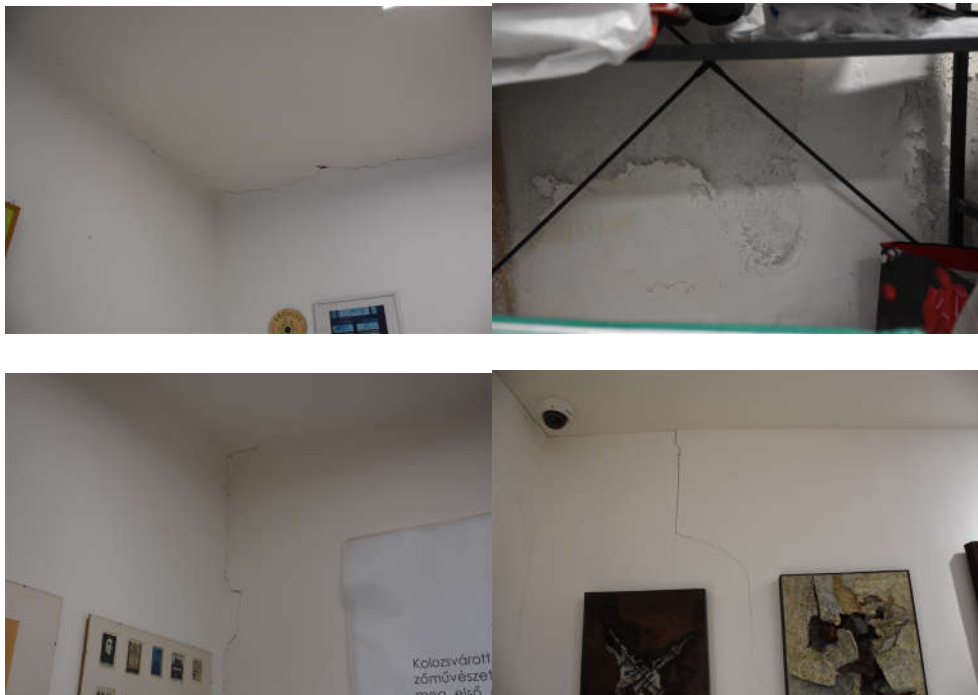
3. A Bocskai utca 14. épület irodahelyiségében ugyancsak salétromosodás tapasztalható. Emellett ugyanitt, valamint több kiállítótérben, így a Cseh Gusztáv- és a Rácz György- és a Joseph Kádár kiállításokban több hosszanti irányú repedés látható a falakon. Szükségesnek látom annak megvizsgálását, hogy szerkezeti probléma okozza-e a repedéseket, majd javításuk kívánatos.

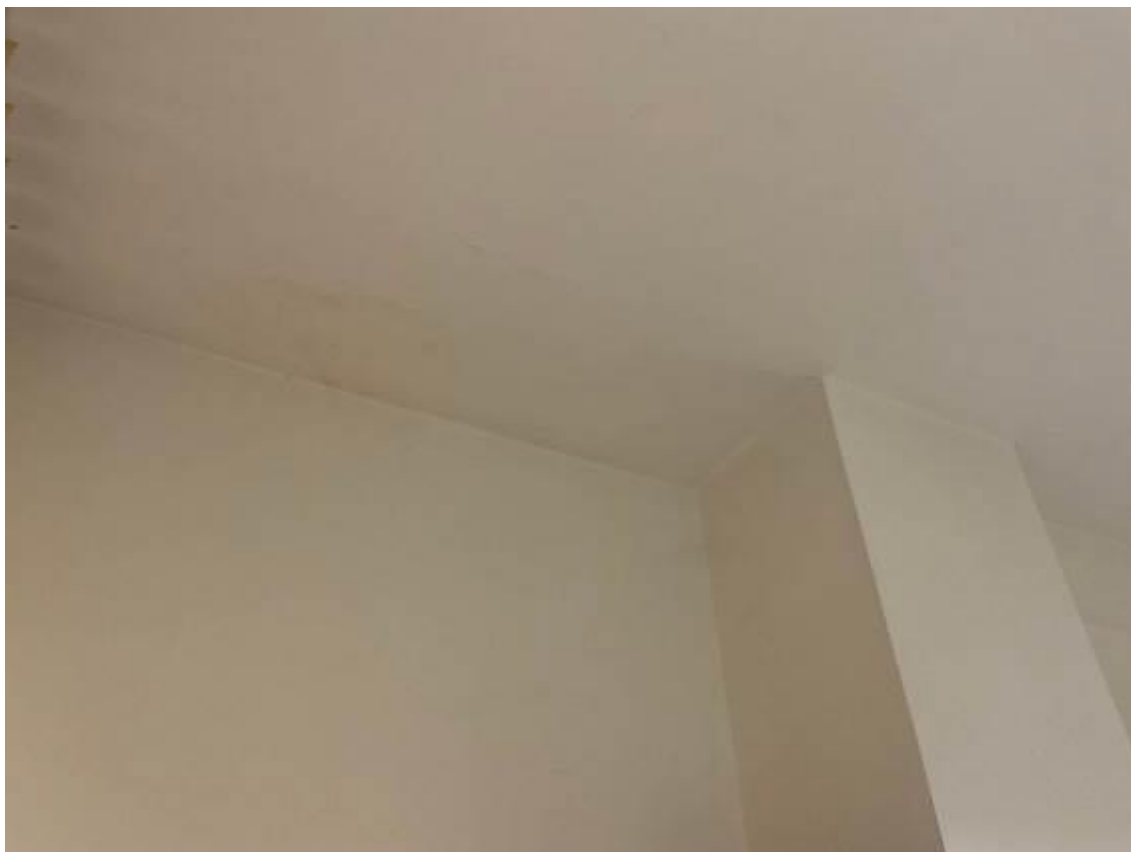
A szerkesztői szoba bejárati ajtaja mellett kopogtatással azonosítottuk az alburkolt strangot. A mennyezeten vizes folt, leázás nyoma volt látható (lásd 2. sz. melléklet 3. kép), a lábazati csempeburkolat felett a falszerkezetben vízszintes repedés jelent meg (lásd 2. sz. melléklet 5. kép). A fal előtér felőli oldalán, a lábazati csempe elvált a falazattól, a járólapokon az aljzatbeton süllyedésére utaló repedéseket láttunk (lásd 2. sz. melléklet 6. kép).

A szerkesztői szoba körüli válaszfalain látható nagyobb repedések az aljzat és a válaszfalak süllyedésére utalnak. Tekintettel a mennyezeten látható vizes foltra, a süllyedések valószínűleg a csapadék elvezető ejtőcsövének meghibásodása miatt jöttek létre. A stang mögötti feltáratlan beázás akár évek óta okozhat gondot.

3 . kép – Leázásnyomok a szerkesztői iroda mennyezetén, az esővíz elvezető mellett.

A probléma megoldása érdekében a beázás okának felderítését majd megszüntetését tartjuk a legfontosabbnak. Javasoljuk először roncsolásmentes módon, pl.: az ejtőcsőben végigvezetett kamera segítségével lokalizálni a meghibásodást, ami lehet csőszakasz illesztési hiányosság vagy törés, esetleg a tető összefolyó hibás bekötése. A további beázás megakadályozása érdekében a javítási feladatokat a feltárt probléma függvényében kell megtervezni és végrehajtani.

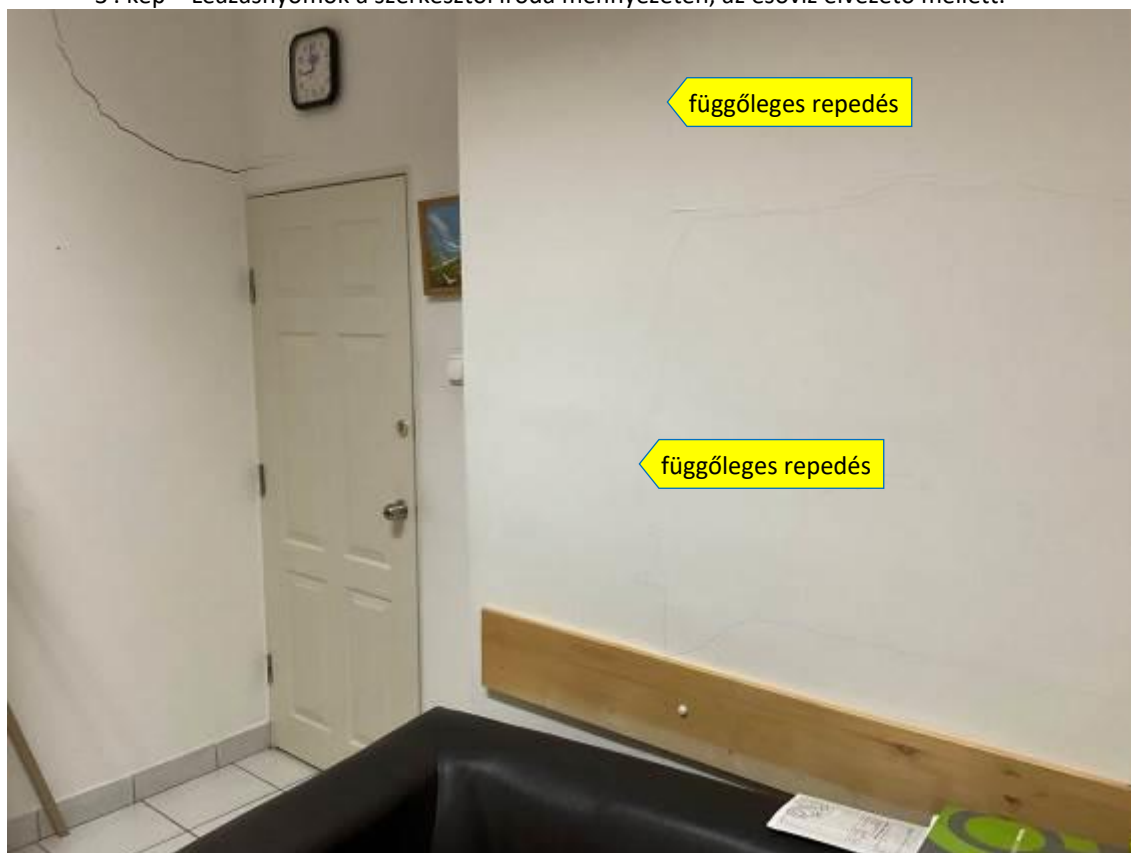
Nagyobb repedések a szerkesztői iroda és a vezérlő közötti válaszfalon voltak láthatók, a mennyezet vonalában és az ajtók felett (lásd 2. sz. melléklet 4., 7-8. kép).

4 . kép – Repedések a szerkesztői szoba oldalfalain.

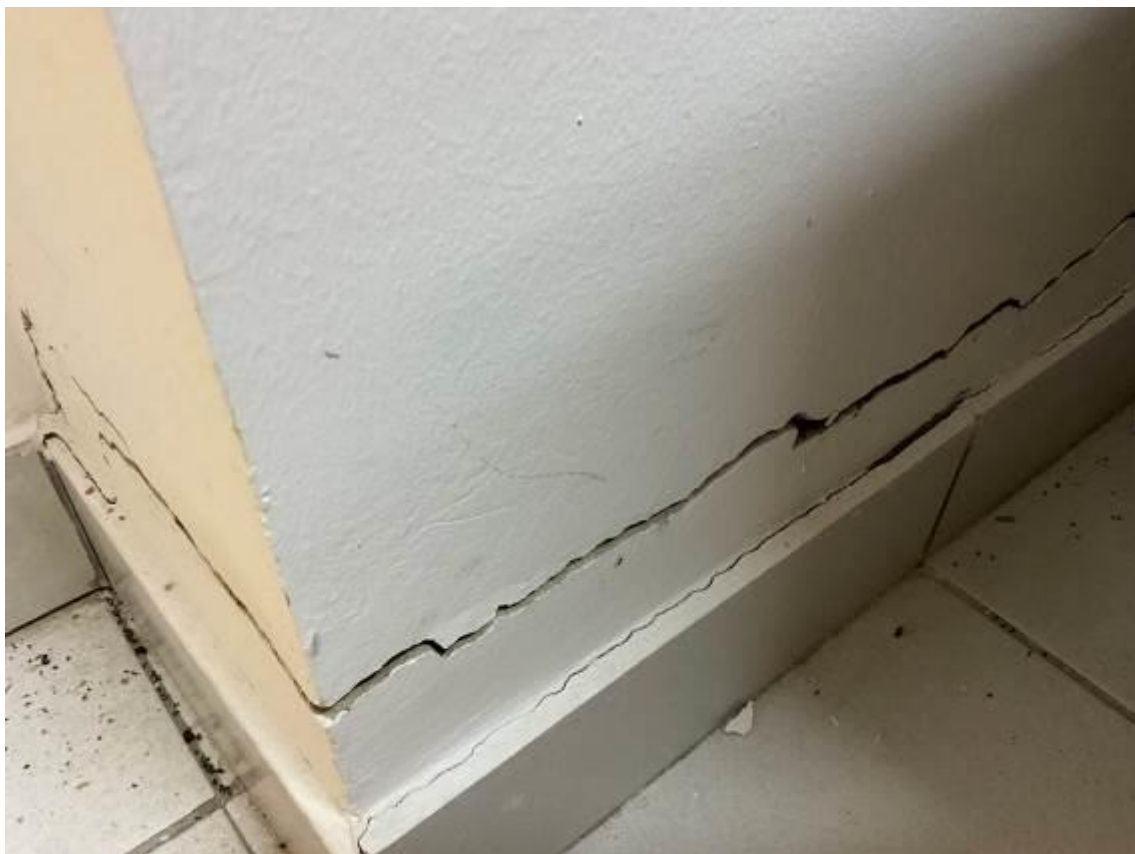
A vizesedés kimosódást, esetleg üregeket okozott az ágyzatban, melyeket feltárással lehetne igazolni. Mivel a pilléreken és a felmenő tartószerkezeteken nem volt látható olyan repedés vagy alakváltozás, ami az alapozás süllyedésére utalna, azt feltételezzük, hogy a vizesedés lokálisan, és csak az aljzatbetonra nézve okozott süllyedéseket. (Ezt a megállapítást

5. kép – Süllyedésre utaló vízszintes repedés a strang oldalfalán (szerkesztői iroda).

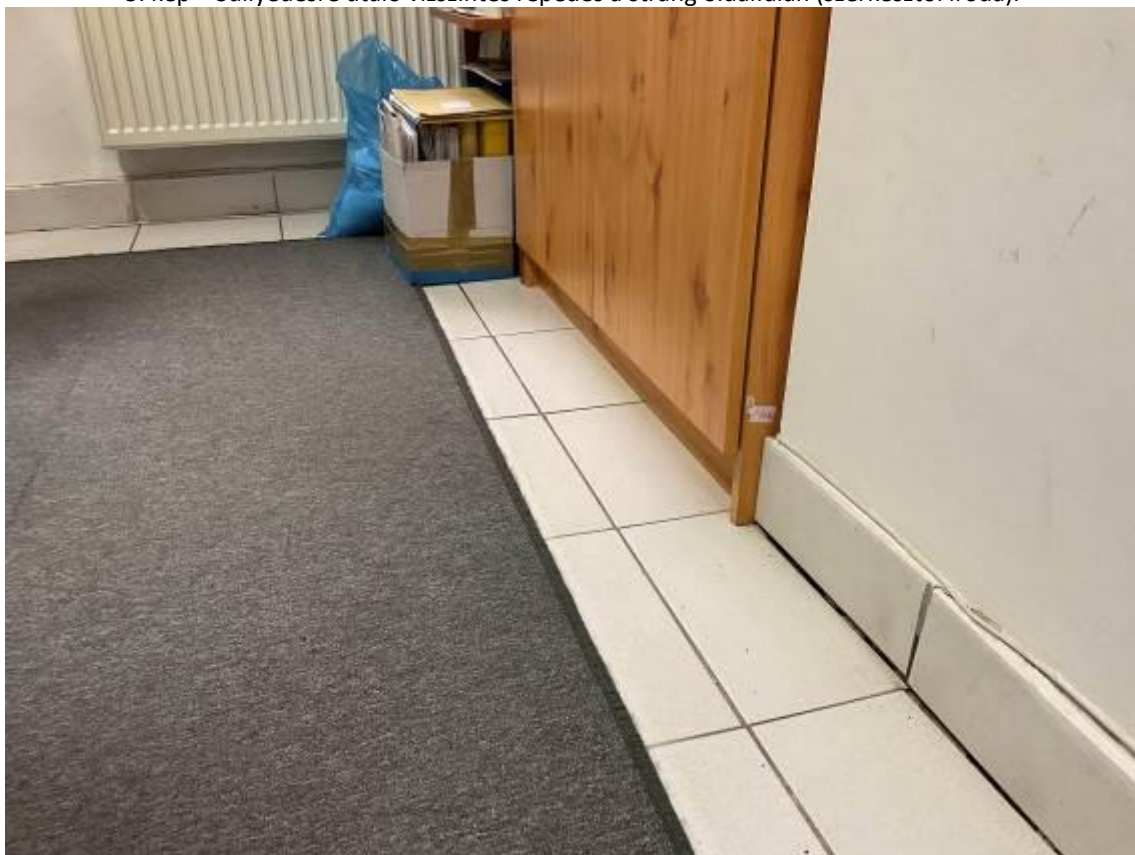
6 . kép – Süllyedésre utaló vízszintes repedés a strang oldalfalán (eltér).

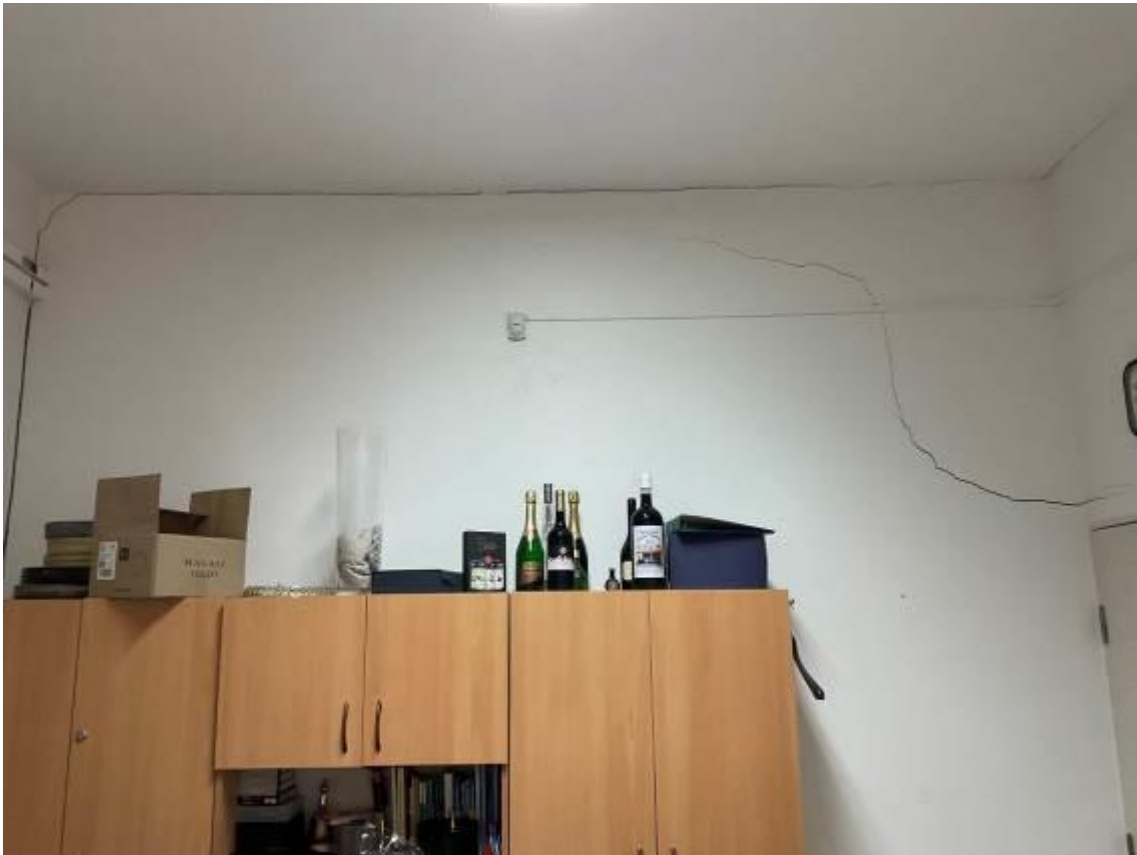
7. kép – Ferde repedés a szerkesztői szoba válaszfalán.

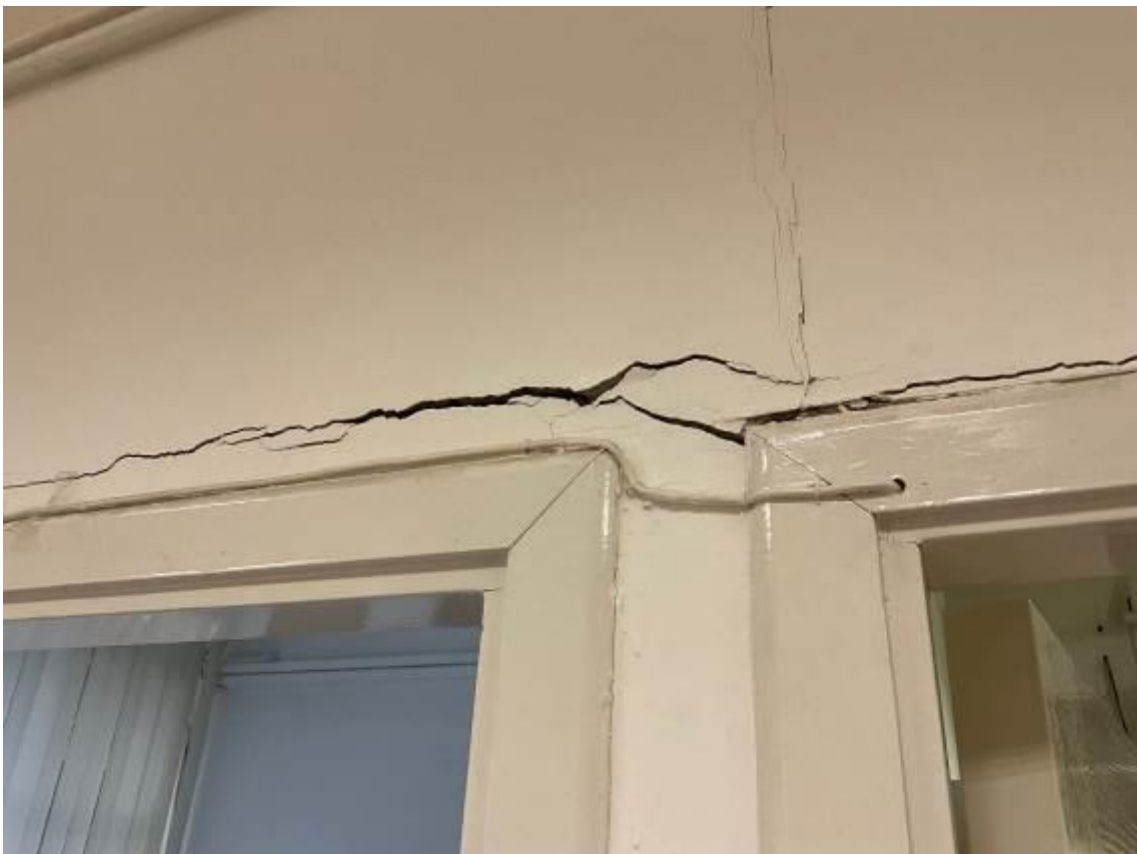
8. kép – Repedés az előtérben a szerkesztői szoba és a vezérlő között.

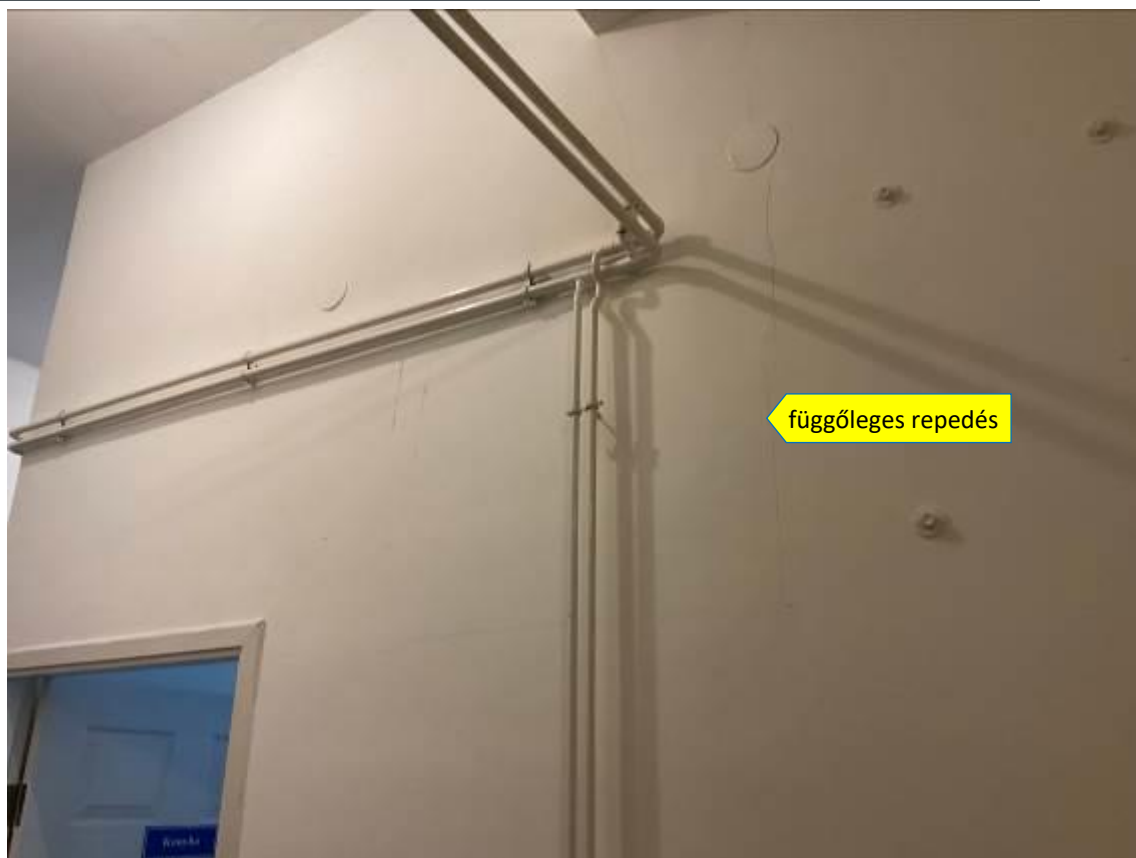
A vasbeton pillérek és a csatlakozó (utólag beépített) válaszfalak vonalában függőleges repedések voltak láthatók, melyek a hátsó épületrész válaszfalainál is megfigyelhetők voltak (lásd 2. sz. melléklet 3., 9-10. kép).

A vasbeton pillérek és a válaszfalak között látható függőleges repedések a szerkezetek eltérő terheléséből keletkező mozgások miatt alakultak ki, mivel kivitelezéskor azokat mereven csatlakoztatták egymáshoz. Nem jelentenek veszélyt a szerkezetre, vagy a tárolt eszközökre, viszont a repedések esztétikailag kifogásolhatók. Ezek a repedések a következő festés alkalmával megszüntethetők, amennyiben a csatlakozási vonalakban mozgást biztosító hézagot, és rugalmas hézagkitöltőt építenek be.

9. kép – Folyosó. Függőleges repedés a pillér és a csatlakozó válaszfal között.

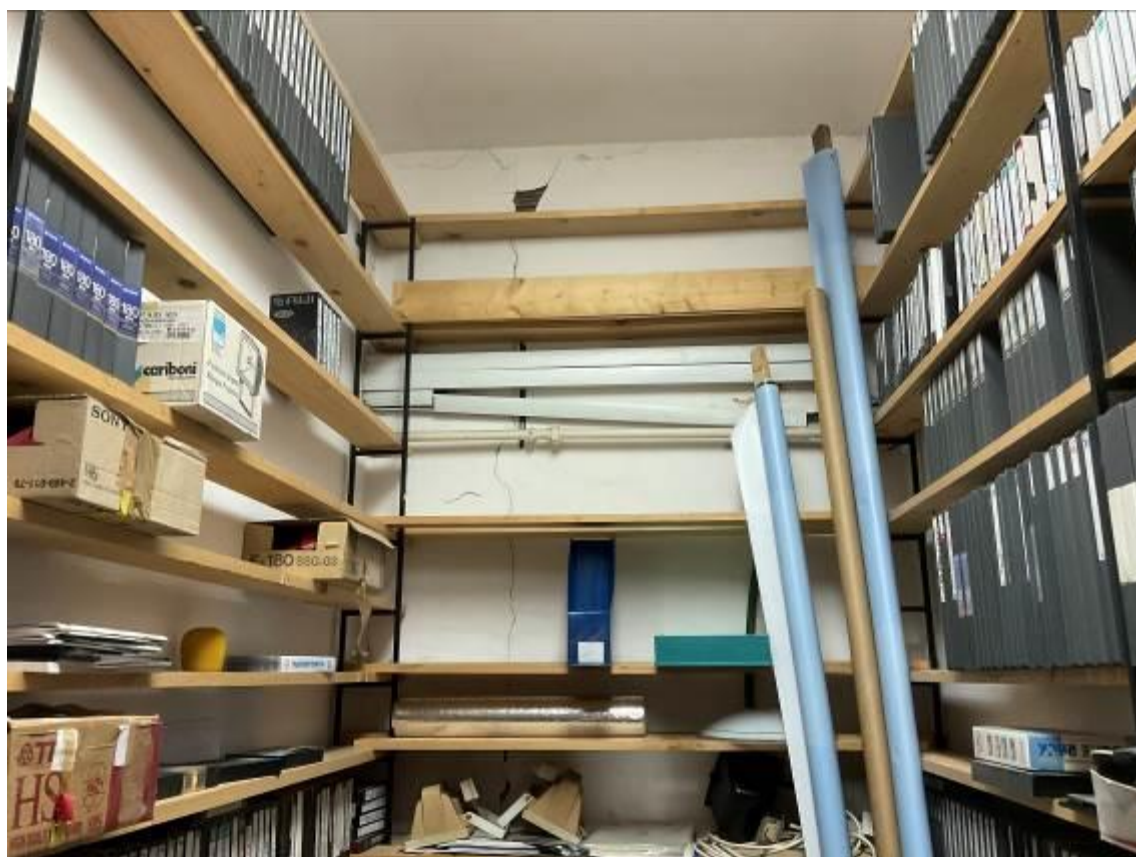
10. kép – Raktár. Függőleges repedés a pillér és a csatlakozó válaszfal között.
