Ügyszám: SZV 2021 / 16. szám

## SZAKVÉLEMÉNY

Hajdúszoboszlón a Szent I. parkban álló Harangházban  
kijelölt fenyő oszlopok műszeres vizsgálatáról

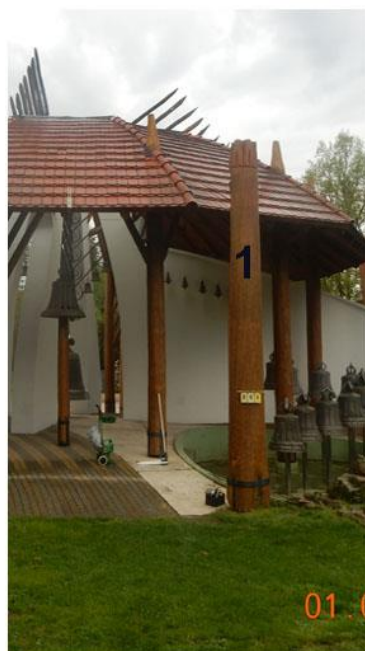
Oszlop 1

**Törzs állapota:** Ép, sérült, korhadó, odú, repedés, kéregsérülés, szú járatok,

**Radó-féle osztályzat:** 2

**Az oszlop egészségi állapota:** Értékszám: 1 **Az oszlop általános állapot mutatója:** 30 %

**Kezelési javaslat:** Az alsó negyed kiterjedt korhadása miatt az oszlop veszélyessé vált, amely ebben a fázisban már nem kezelhető, ezért az oszlop cseréjét javaslom.

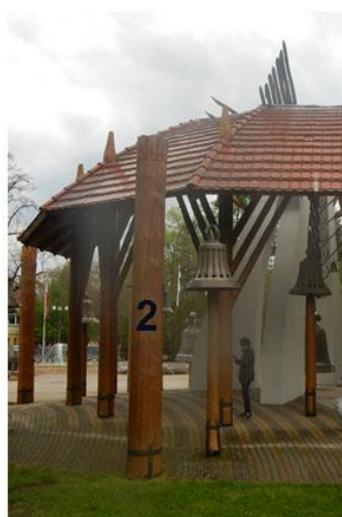
Oszlop 2

**Törzs állapota:** Ép, sérült, korhadó, odú, repedés, kéregsérülés, szú járatok,

**Radó-féle osztályzat:** 3

**Az oszlop egészségi állapota:** Értékszám: 3 **Az oszlop általános állapot mutatója:** 70 %

**Kezelési javaslat:** Az alsó negyedben a palást körben erős korhadásnak indult, amely rövid időn belül egyre nagyobb mértékű lesz. A kezelésnél leírtak elvégzésével csupán néhány év fennmaradás nyerhető.

Meggondolásra ajánlom a cserét.

**Megjegyzés:** Felülvizsgálat megtartás esetén 1 év múlva javasolt.

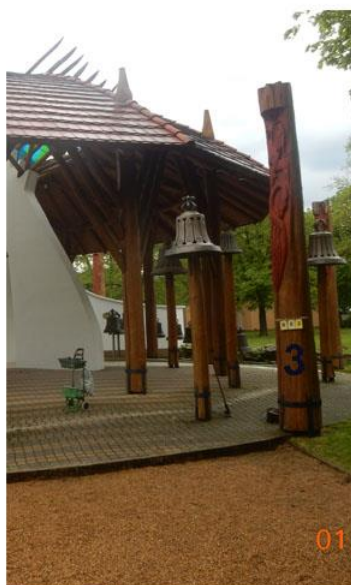
Oszlop 3

**Törzs állapota:** Ép, sérült, korhadó, odú, repedés, kéregsérülés, szú járatok,

**Radó-féle osztályzat:** 3

**Az oszlop egészségi állapota:** Értékszám: 3 **Az oszlop általános állapot mutatója:** 65 %

**Kezelési javaslat:** Az alsó negyedben a palást két oldalon (egyik oldalon mélyebben) erős korhadásnak indult, amely rövid időn belül egyre nagyobb mértékű lesz. A kezelésnél leírtak elvégzésével csupán néhány év fennmaradás nyerhető. Meggondolásra ajánlom a cserét.

**Megjegyzés:** Felülvizsgálat megtartás esetén 1 év múlva javasolt.

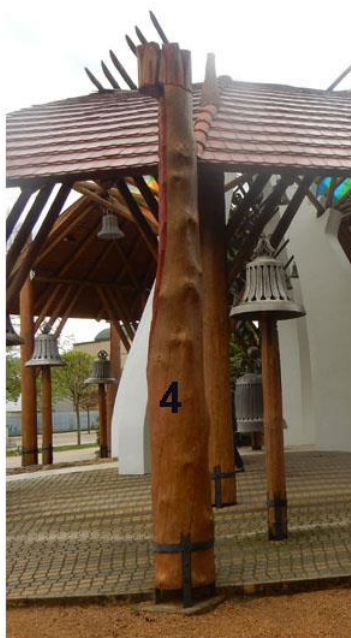
Oszlop 4

**Törzs állapota:** Ép, sérült, korhadó, odú, repedés, kéregsérülés, szú járatok,

**Radó-féle osztályzat:** 2

**Az oszlop egészségi állapota:** Értékszám: 2 **Az oszlop általános állapot mutatója:** 40 %

**Kezelési javaslat:** Az alsó negyed kiterjedt korhadása miatt az oszlop veszélyessé vált, amely ebben a fázisban már nem kezelhető, ezért az oszlop cseréjét javaslom.

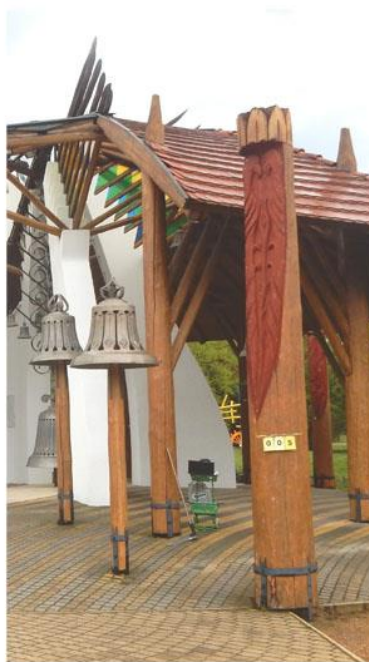
Oszlop 5

**Törzs állapota:** Ép, sérült, korhadó, odú, repedés, kéregsérülés, szú járatok,

**Radó-féle osztályzat:** 2

**Az oszlop egészségi állapota:** Értékszám: 1 **Az oszlop általános állapot mutatója:** 30 %

**Kezelési javaslat:** Az alsó negyed kiterjedt korhadása miatt az oszlop veszélyessé vált, amely ebben a fázisban már nem kezelhető, ezért az oszlop cseréjét javaslom.

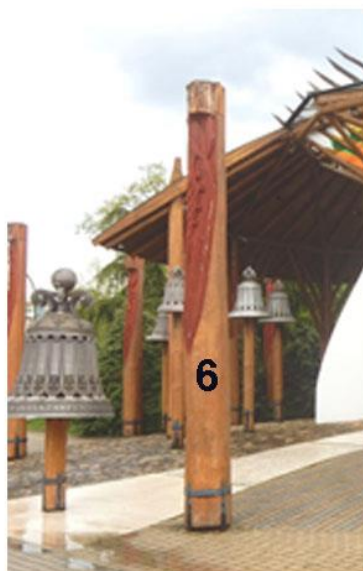
Oszlop 6

**Törzs állapota:** Ép, sérült, korhadó, odú, repedés, kéregsérülés, szú járatok,

**Radó-féle osztályzat:** 2

**Az oszlop egészségi állapota:** Értékszám: 1 **Az oszlop általános állapot mutatója:** 30 %

**Kezelési javaslat:** Az alsó negyedben a palást felének kiterjedt korhadása miatt az oszlop veszélyessé vált, amely ebben a fázisban már nem kezelhető, ezért az oszlop cseréjét javaslom.

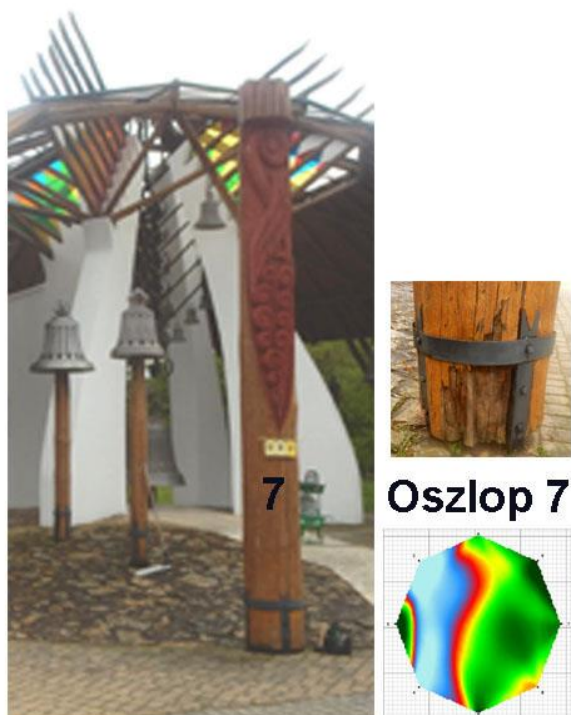
**Törzs állapota:** Ép, sérült, korhadó, odú, repedés, kéregsérülés, szú járatok,

**Radó-féle osztályzat:** 2

**Az oszlop egészségi állapota:** Értékszám: 1 **Az oszlop általános állapot mutatója:** 25 %

**Kezelési javaslat:** Az alsó negyedben az átmérő 50 %-ának kiterjedt korhadása miatt az oszlop veszélyessé vált, amely ebben a fázisban már nem kezelhető, ezért az oszlop cseréjét javaslom.

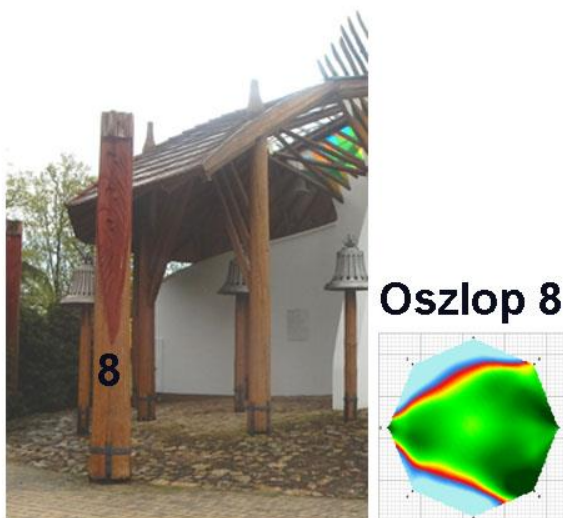
**Törzs állapota:** Ép, sérült, korhadó, odú, repedés, kéregsérülés, szú járatok,

**Radó-féle osztályzat:** 2

**Az oszlop egészségi állapota:** Értékszám: 1 **Az oszlop általános állapot mutatója:** 40 %

**Kezelési javaslat:** Az alsó negyedben a palást 2/3-nak kiterjedt korhadása miatt az oszlop veszélyessé vált, amely ebben a fázisban már nem kezelhető, ezért az oszlop cseréjét javaslom.

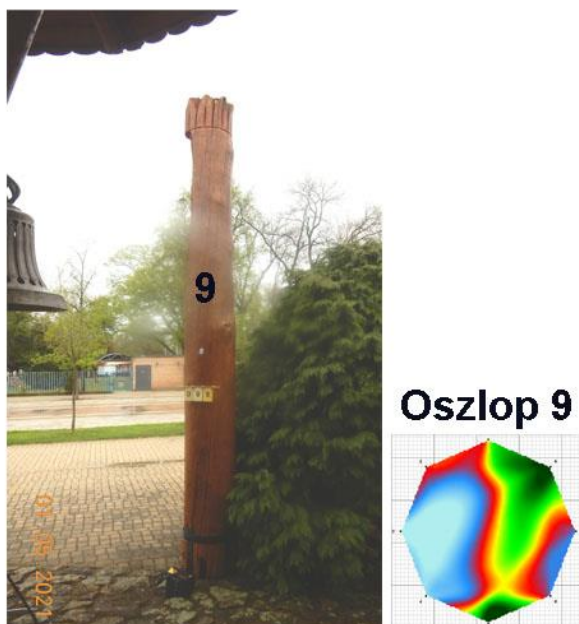
**Törzs állapota:** Ép, sérült, korhadó, odú, repedés, kéregsérülés, szú járatok,

**Radó-féle osztályzat:** 2

**Az oszlop egészségi állapota:** Értékszám: 1 **Az oszlop általános állapot mutatója:** 30 %

**Kezelési javaslat:** A 130 cm magasan mért rész kiterjedt korhadása miatt (többen még kiterjedtebb) az oszlop veszélyessé vált, amely ebben a fázisban már nem kezelhető, ezért az oszlop cseréjét javaslom.

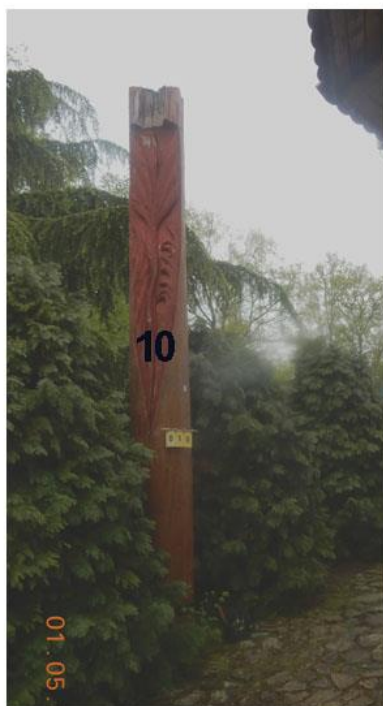
Oszlop 10

**Törzs állapota:** Ép, sérült, korhadó, odú, repedés, kéregsérülés, szú járatok,

**Radó-féle osztályzat:** 2

**Az oszlop egészségi állapota:** Értékszám: 1 **Az oszlop általános állapot mutatója:** 40 %

**Kezelési javaslat:** A 120 cm magasan mért rész kiterjedt korhadása miatt (többen még kiterjedtebb) az oszlop veszélyessé vált, amely ebben a fázisban már nem kezelhető, ezért az oszlop cseréjét javaslom.

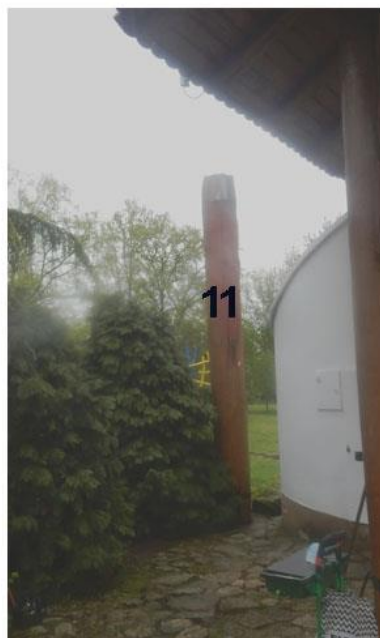
Oszlop 11

**Törzs állapota:** Ép, sérült, korhadó, odú, repedés, kéregsérülés, szú járatok,

**Radó-féle osztályzat:** 2

**Az oszlop egészségi állapota:** Értékszám: 1 **Az oszlop általános állapot mutatója:** 40 %

**Kezelési javaslat:** A 110 cm magasan mért rész kiterjedt korhadása miatt (többen még kiterjedtebb) az oszlop veszélyessé vált, amely ebben a fázisban már nem kezelhető, ezért az oszlop cseréjét javaslom.

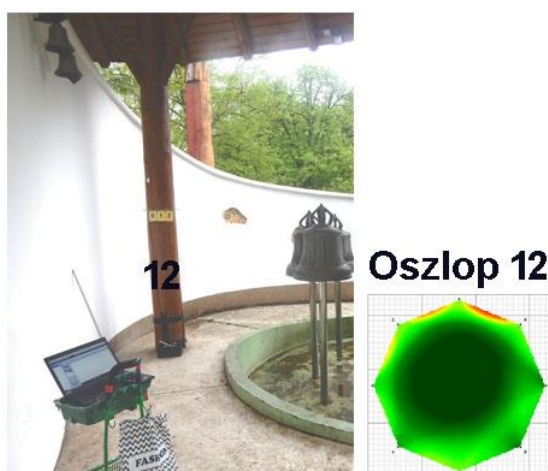
**Törzs állapota:** Ép, sérült, korhadó, odú, repedés, kéregsérülés, szú járatok,

**Radó-féle osztályzat:** 4

**Az oszlop egészségi állapota:** Értékszám: 4 **Az oszlop általános állapot mutatója:** 90 %

**Kezelési javaslat:** A leírt kezelések elvégzése után az oszlop rendszeres felülvizsgálat-kezelés mellett még hosszabb ideig megtartható.

**Megjegyzés:** Felülvizsgálat 3 év múlva javasolt.

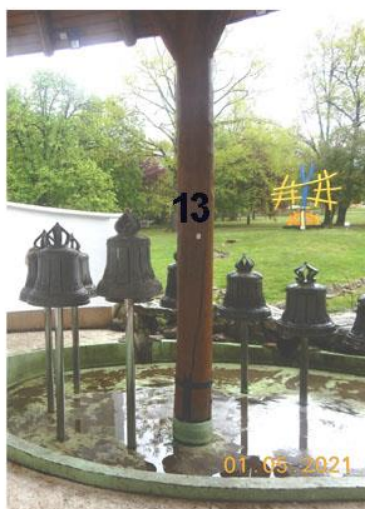
Oszlop 13

**Törzs állapota:** Ép, sérült, korhadó, odú, repedés, kéregsérülés, szú járatok,

**Radó-féle osztályzat:** 4

**Az oszlop egészségi állapota:** Értékszám: 4 **Az oszlop általános állapot mutatója:** 90 %

**Kezelési javaslat:** A leírt kezelések elvégzése után az oszlop rendszeres felülvizsgálat-kezelés mellett még hosszabb ideig megtartható.

**Megjegyzés:** Felülvizsgálat 3 év múlva javasolt.

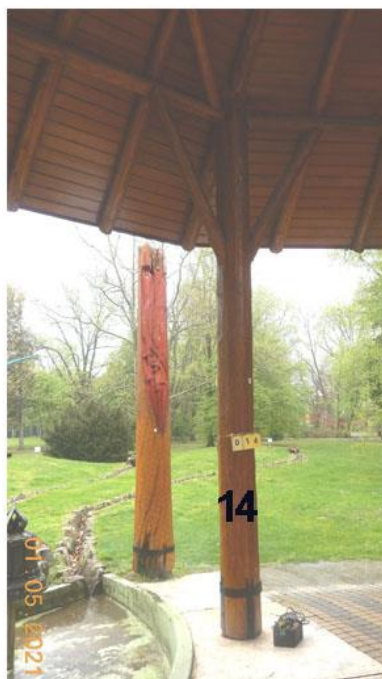
Oszlop14

**Törzs állapota:** Ép, sérült, korhadó, odú, repedés, kéregsérülés, szű járatok,

**Radó-féle osztályzat:** 4

**Az oszlop egészségi állapota:** Értékszám: 3,5 **Az oszlop általános állapot mutatója:** 70 %

**Kezelési javaslat:** A leírt kezelések elvégzése után az oszlop rendszeres felülvizsgálat-kezelés mellett még hosszabb ideig megtartható.

**Megjegyzés:** Felülvizsgálat 3 év múlva javasolt.

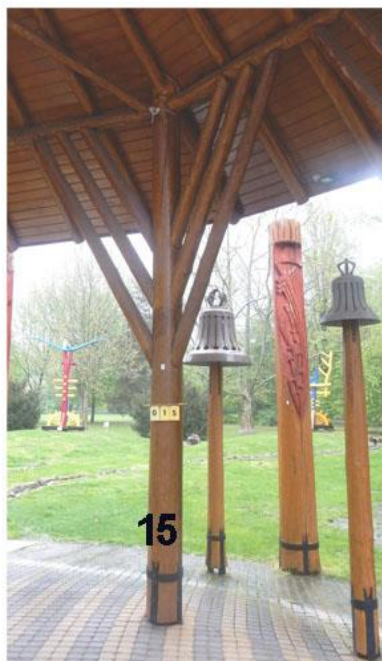
Oszlop15

**Törzs állapota:** Ép, sérült, korhadó, odú, repedés, kéregsérülés, szú járatok,

**Radó-féle osztályzat:** 4

**Kezelési javaslat:** A leírt kezelések elvégzése után az oszlop rendszeres felülvizsgálat-kezelés mellett még hosszabb ideig megtartható.

**Megjegyzés:** Felülvizsgálat 3 év múlva javasolt.

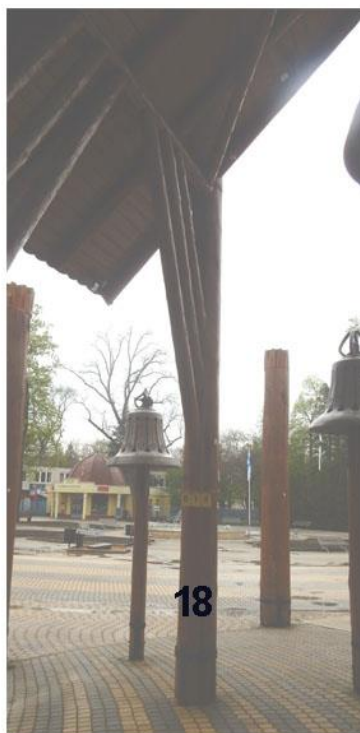
Oszlop18

**Kezelési javaslat:** A palást 1/4 részén már megindult a korhadás, ezért az oszlop évenkénti rendszeres felülvizsgálat- és kezelés mellett tartható meg.

**Megjegyzés:** Felülvizsgálat 1 év múlva javasolt.
